COMUNE DI GORGO AL MONTICANO
Provincia di Treviso

PIANO DEGLI INTERVENTI

**Schedatura dei fabbricati di pregio in zona agricola ex
art. 10 L.R. 24/1985 – Dal foglio n. 22 al n. 24**

(Ricognizione schedatura arch. De Nardi 2001)

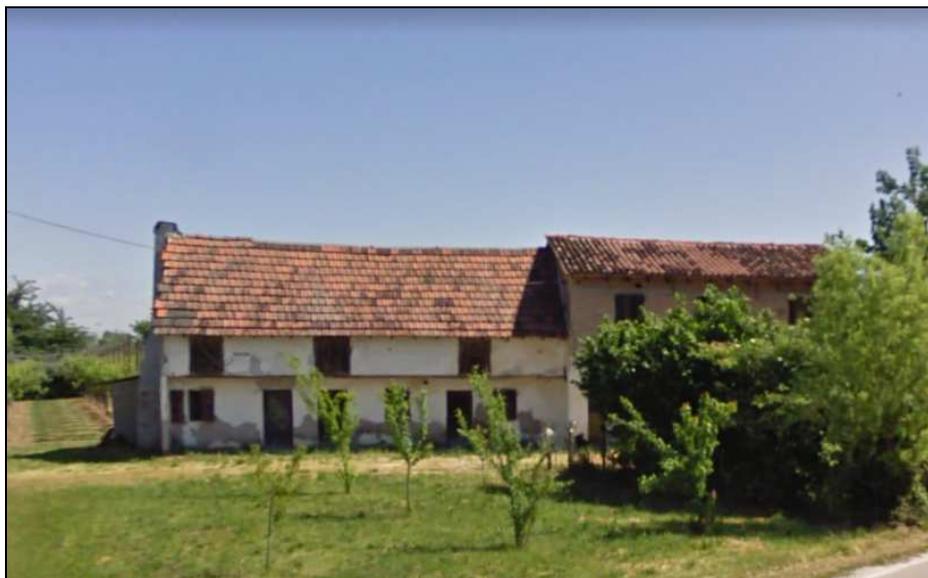
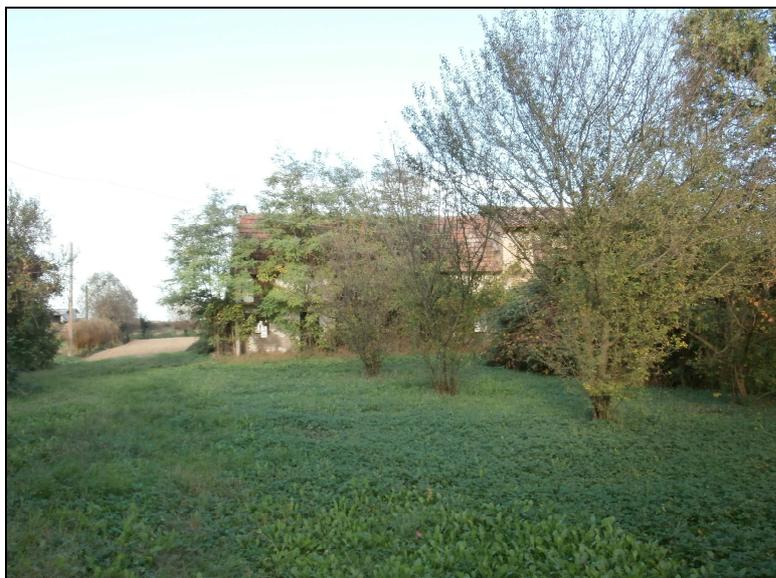
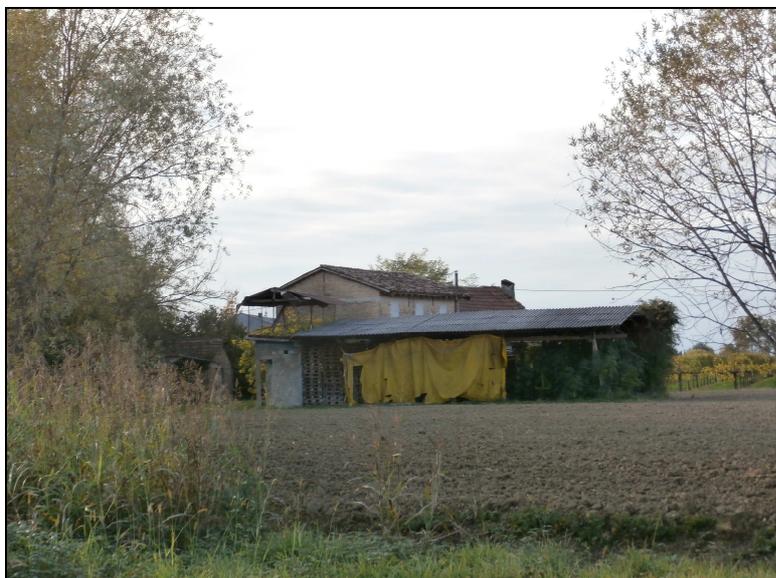
Note: Unità edilizia rurale impostata sulla tipologia del casone trevigiano. Interventi trasformativi effettuati in tempi successivi hanno permesso la costruzione del “sottotetto” delimitato da pareti in legno con struttura muraria utilizzando pertanto quei volumi per fini abitativi. Non risulta alterato l’impianto altimetrico. Parte rustica realizzata in “tempi recenti”. Interessante il “fogher” posto sottovento al fine di impedire la combustione del tetto originariamente ricoperto di canne. Notevole stato di degrado. Merita segnalare il notevole contesto ambientale nel quale l’unità edilizia è inserita. Si propone la conservazione della struttura edilizia (tra l’altro esiste analoga unità edilizia in area attigua) per la storicità che questa assume in quest’ambito territoriale.

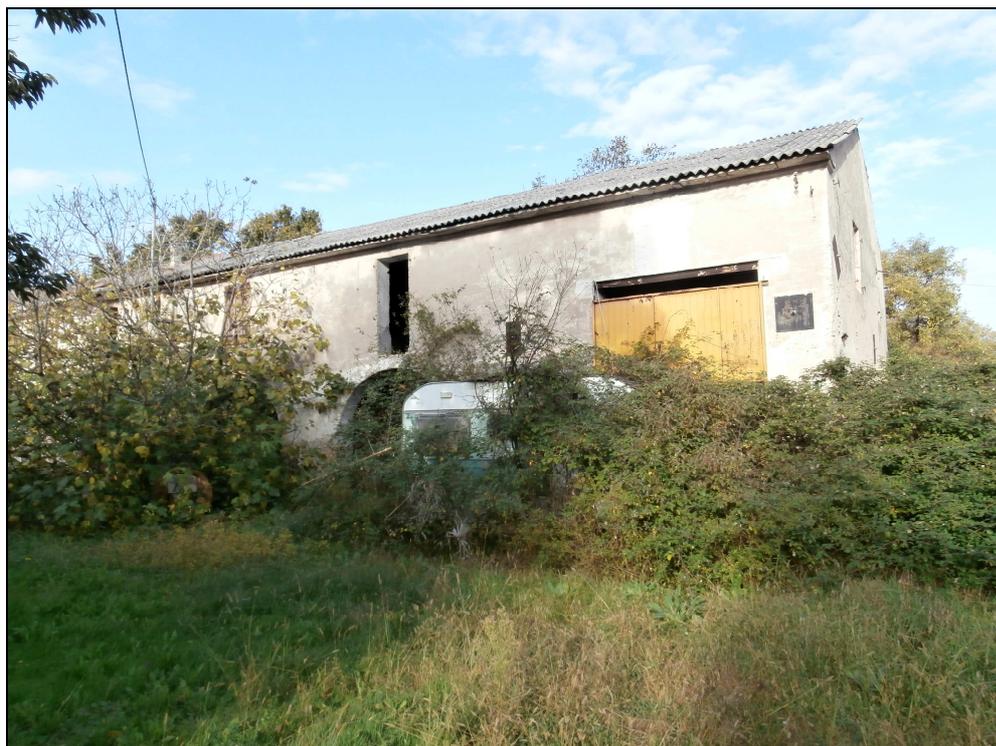
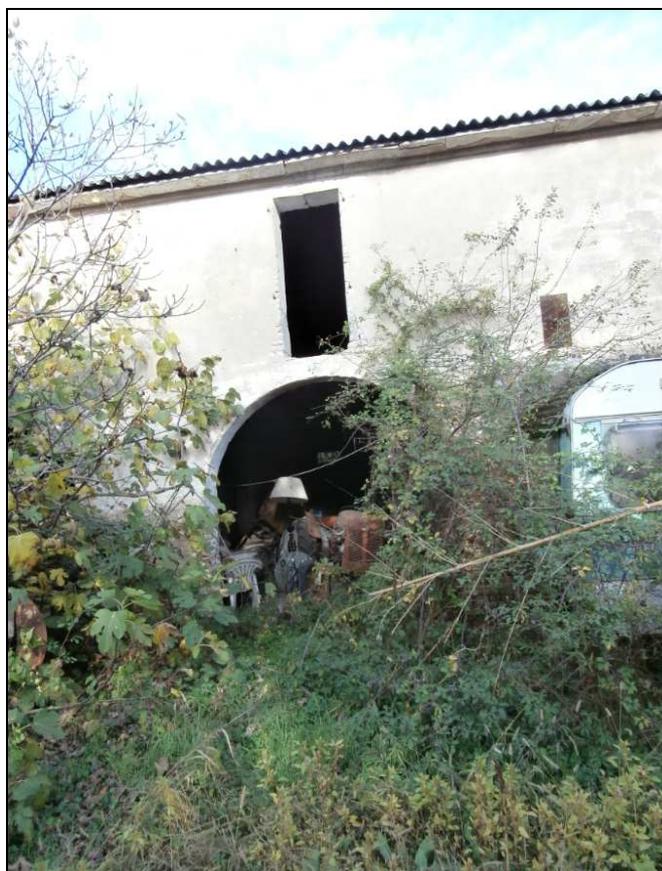
Note: Corpo edilizio facente parte di un complesso insediativo rustico sette/ottocentesco. L'unità edilizia in esame presenta porticato ad archi a tutto sesto di notevole pregio architettonico, Notevoli interventi edilizi in epoche diverse hanno parzialmente alterato il disegno dei prospetti (rifacimento della copertura con uso di materiali impropri – tamponamento fori. Probabilmente anche un arco). Si propone il vincolo di tutela anche in relazione al valore ambientale che la cellula edilizia riveste all'interno dell'intero sistema aggregativo. Metodo di intervento: ristrutturazione edilizia con recupero tipologico formale complessivo. L'edifici verso in notevole stato di degrado.

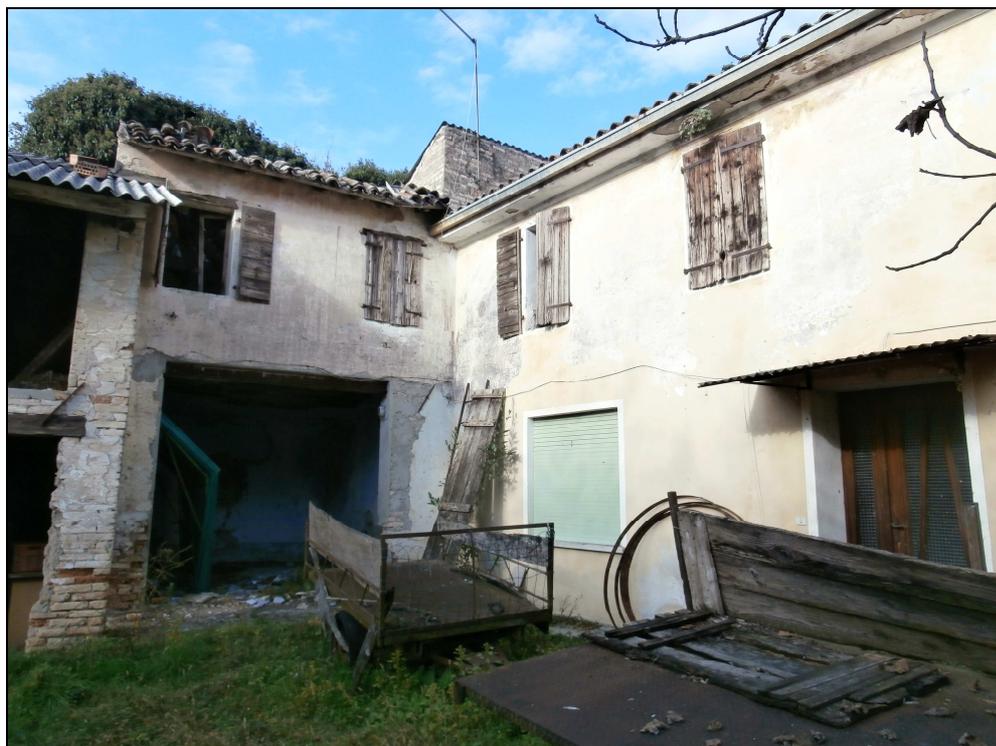
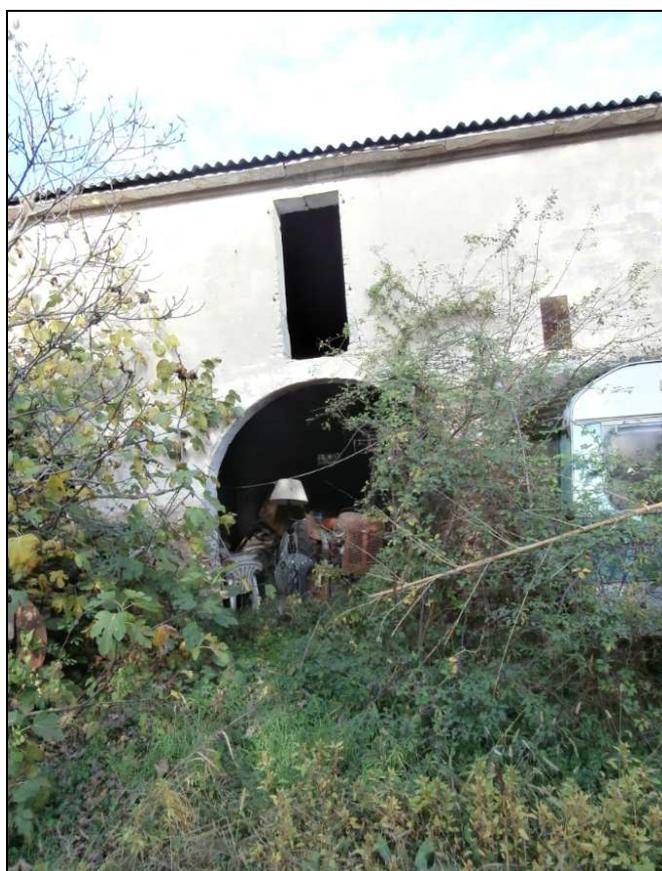
Note: Corpo edilizio integrato in complesso insediativo rustico sette/ottocentesco. L'unità edilizia in stato di degrado fisico strutturale è composta da due cellule, una residenziale "A" con portico arcuato ed una dipendenza "B" rustica di notevole pregio architettonico derivante da elementi stilistici quali l'androne architravato posto al primo piano. Tutto l'insieme edificato ha subito notevoli interventi trasformativi (sostituzione copertura ecc.). Si propone il vincolo di tutela per il valore ambientale espresso dal complesso insediativo.

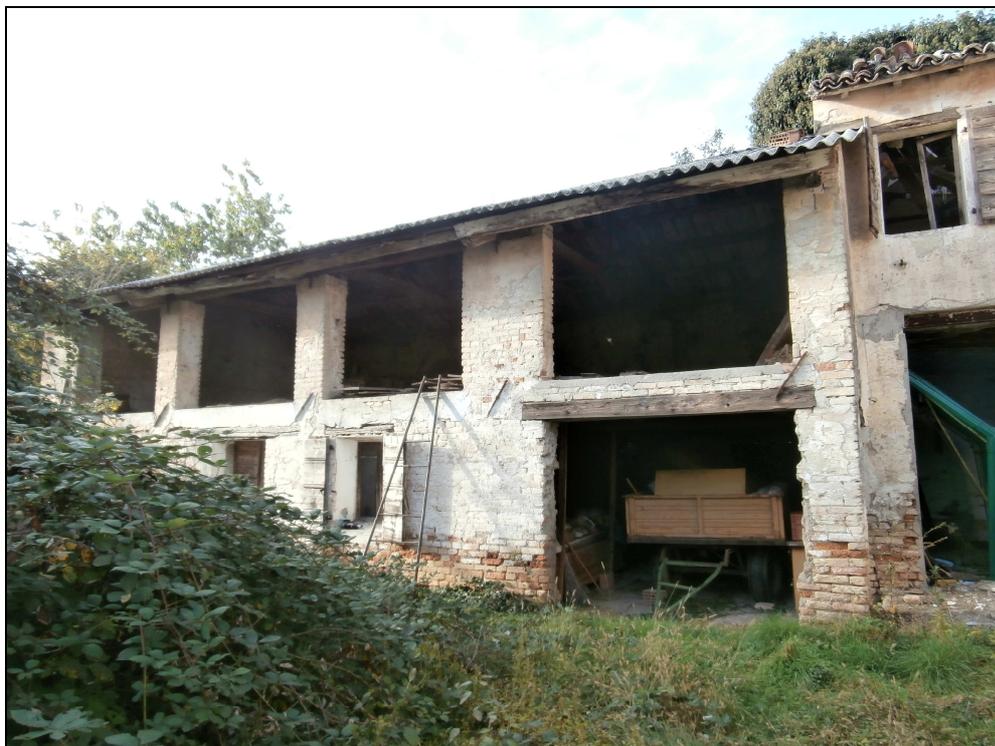
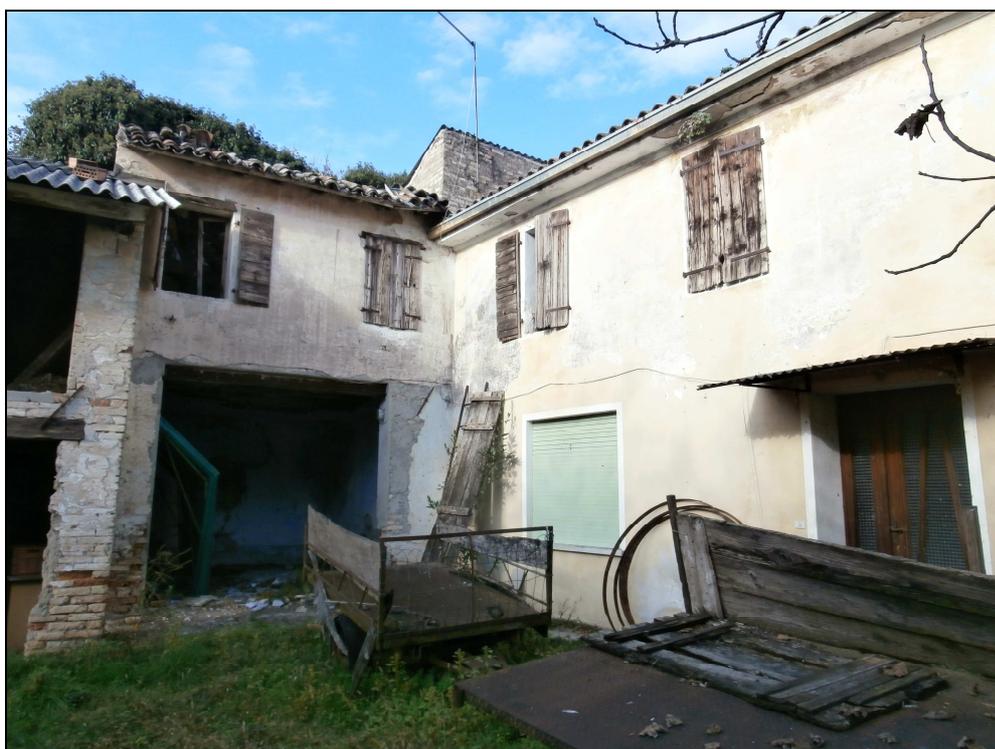
Note: Unità edilizia composta da due corpi uno civile originariamente settecentesco notevolmente alterato a causa di interventi trasformativi effettuati negli anni sessanta/settanta, una dipendenza rustica che conserva le linee del disegno originario. Si propone il vincolo in relazione al notevole contesto insediativo del quale l'unità edilizia fa parte integrante. Metodo di intervento ricomposizione edilizia corpo "A" con eliminazione degli elementi contrastanti (tapparelle ecc.) e recupero elementi morfologici significativi (archi tamponati). Il complesso versa in stato di notevole degrado.

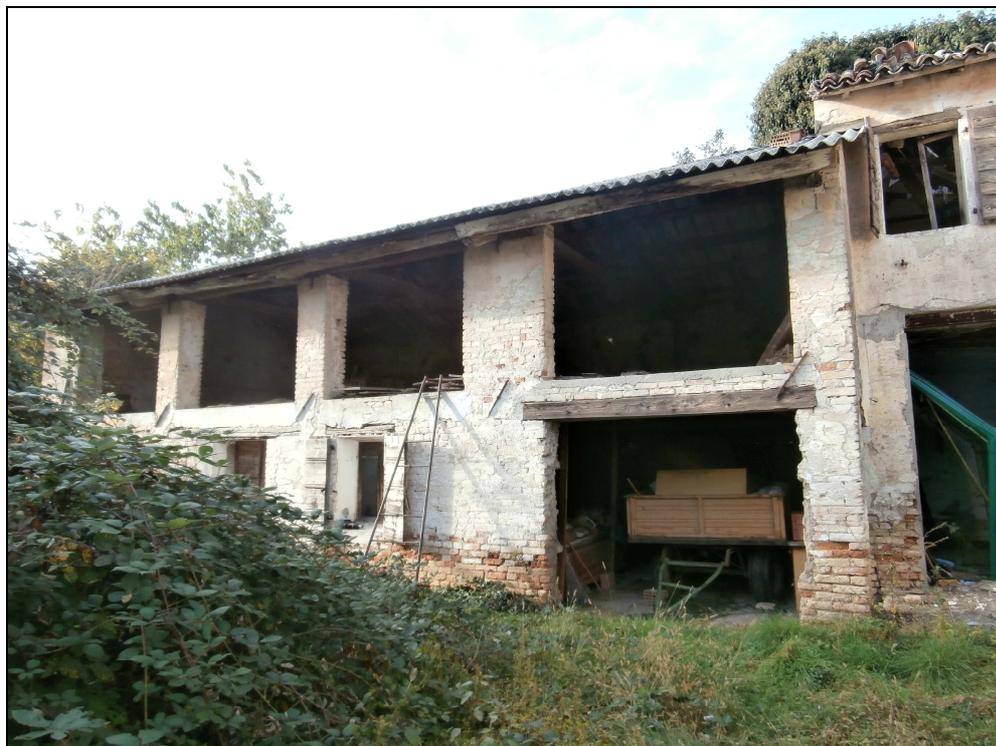
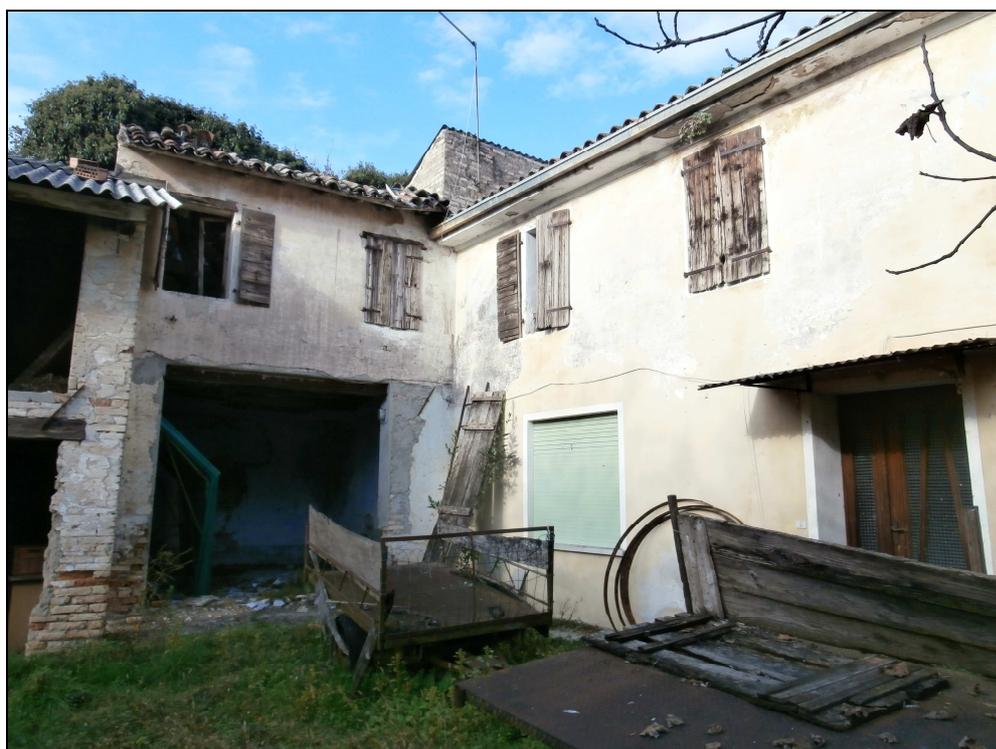
Note: Parte di complesso insediativo del XVIII – XIX secolo. Conserva inalterato il disegno dell’impianto originario. Si propone il vincolo di tutela anche per la stretta relazione con tutto il complesso insediativo. L’unità edilizia è funzionale all’attività agricola in atto. L’edificio versa in stato di degrado.

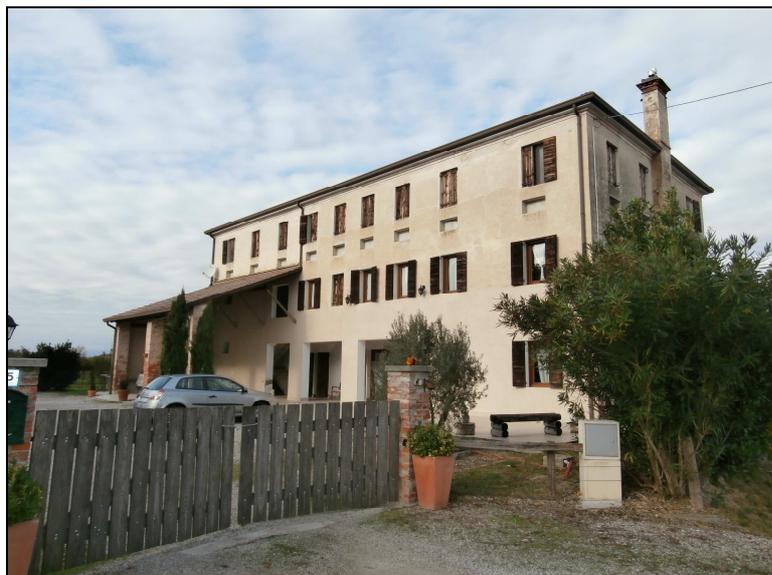
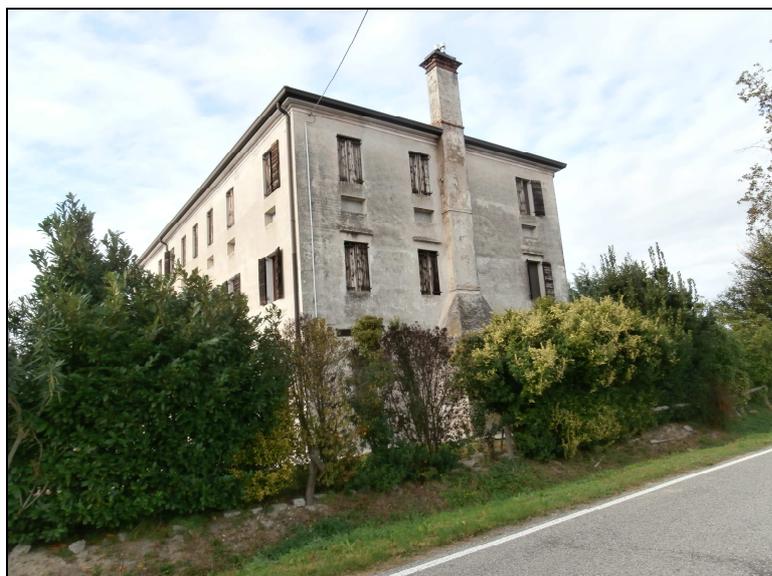
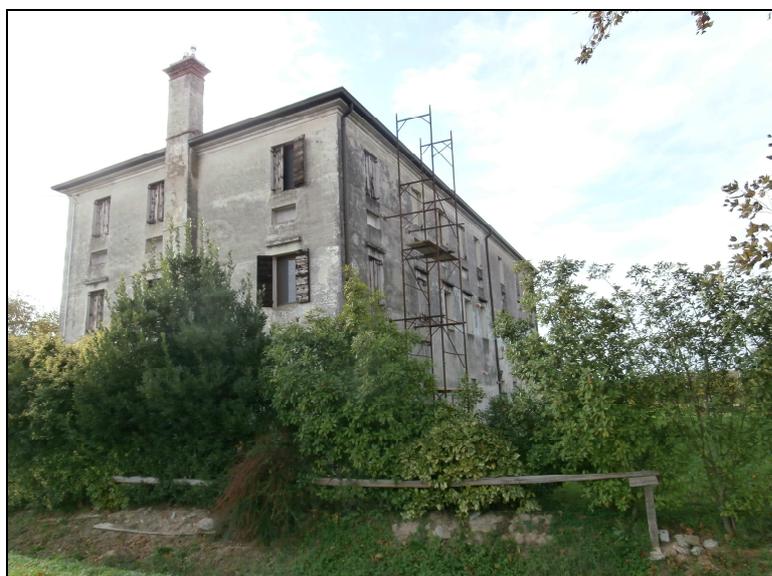
Note: Edificio rurale permanente ai catasti storici. Evidenzia alterazioni all'impianto altimetrico originario effettuate in periodo definito "di bonifica". Presenza di portico architravato sul fronte principale e di camino in aggetto con sottostante "rotonda". Si propone il vincolo di tutela anche in relazione al notevole contesto ambientale (vicino palazzo Salamon di valore architettonico).

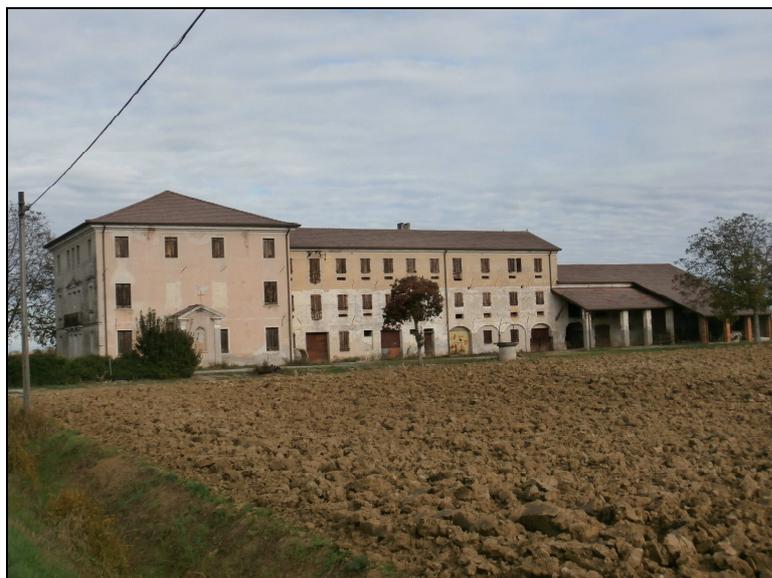
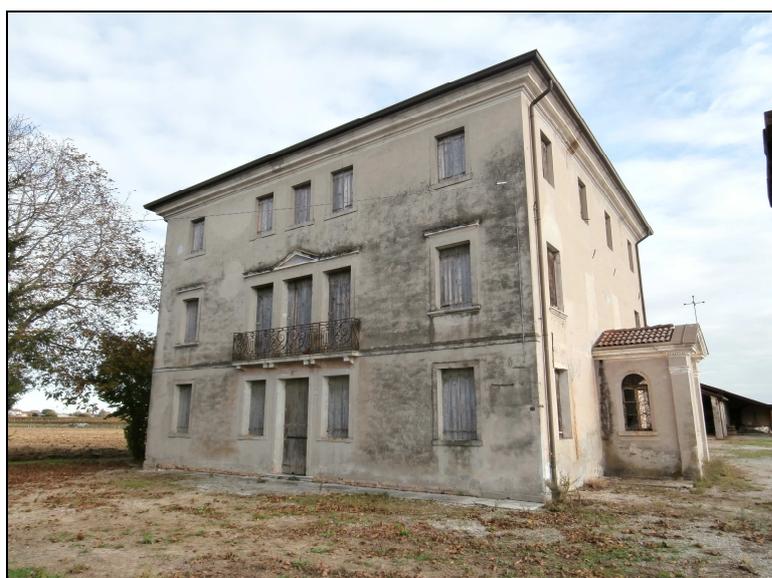
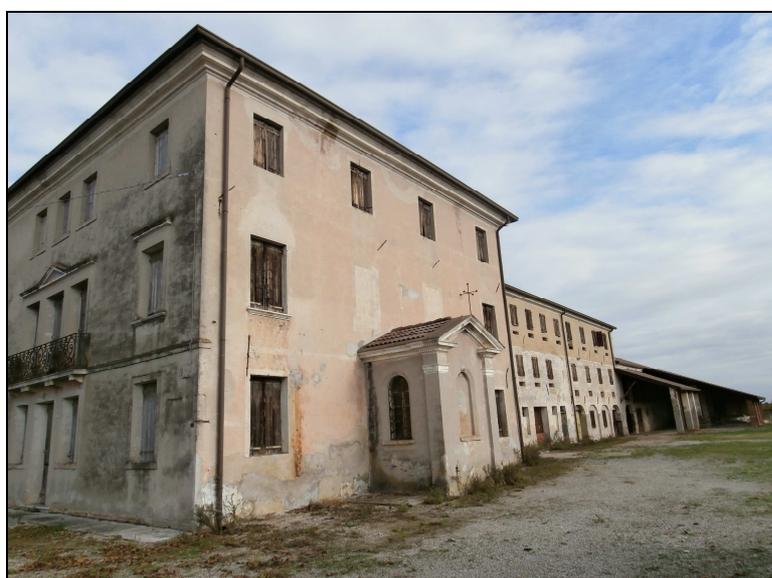
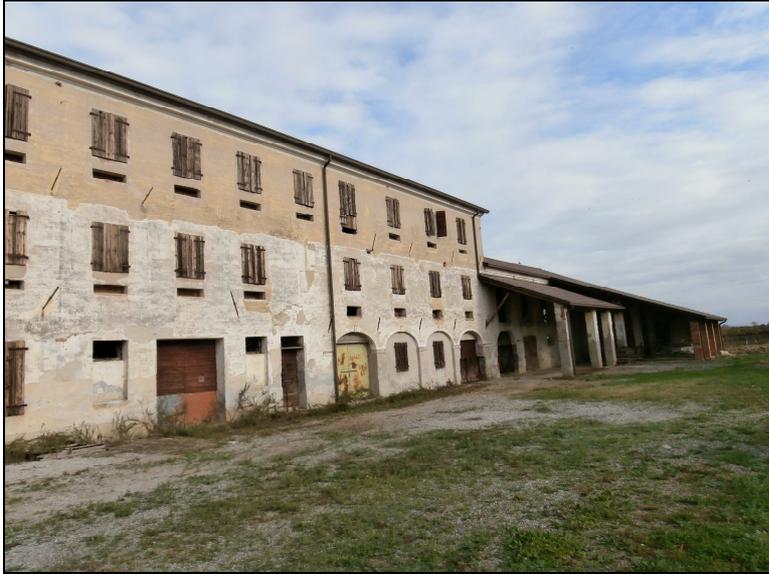
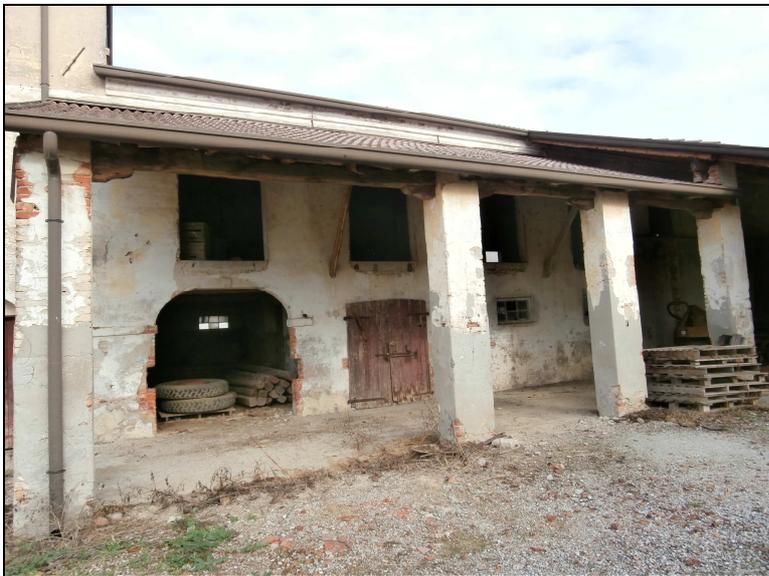
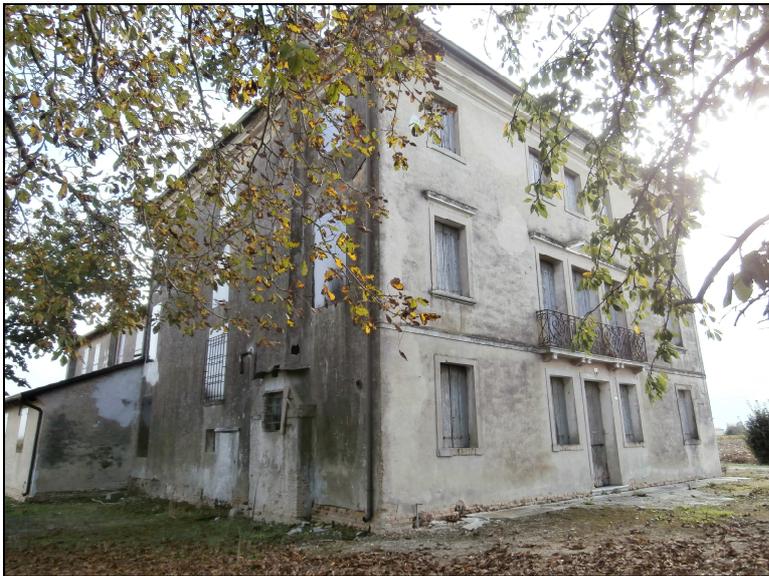
Note: Complesso insediativo rustico costituito da una parte civile del XVIII secolo, da un corpo intermedio ottocentesco e da una parte rustica fine ottocento inizi novecento. Il corpo intermedio ospitante le cantine e i granai evidenzia alterazioni al profilo altimetrico per sopraelevazione effettuata in periodo definito “di bonifica”. Il valore ambientale è costituito dal sistema aggregativo delle singole parti accorpate. Il valore architettonico deriva dalla differenziazione tipologica. Parte civile di notevole rilievo con sala passante centrale, trifora con balcone e balaustra. Rilevabile piccolo sacello su fronte principale. Sul retro si evidenziano volumetrie incongrui. Si propone il vincolo di tutela per il valore architettonico ambientale del complesso insediativo.

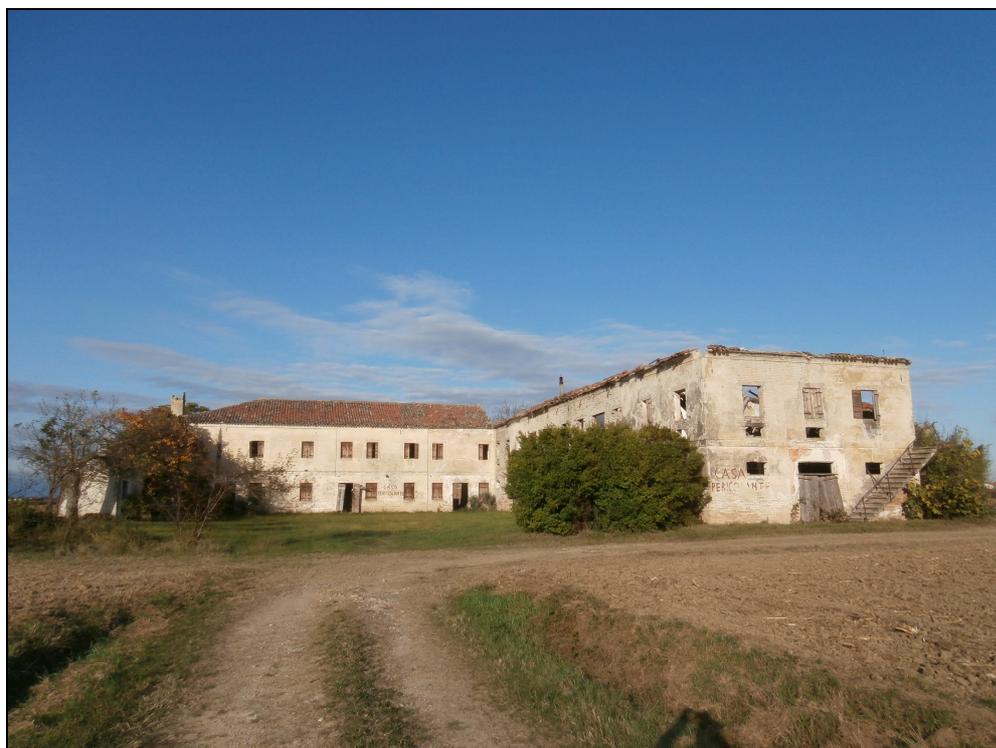
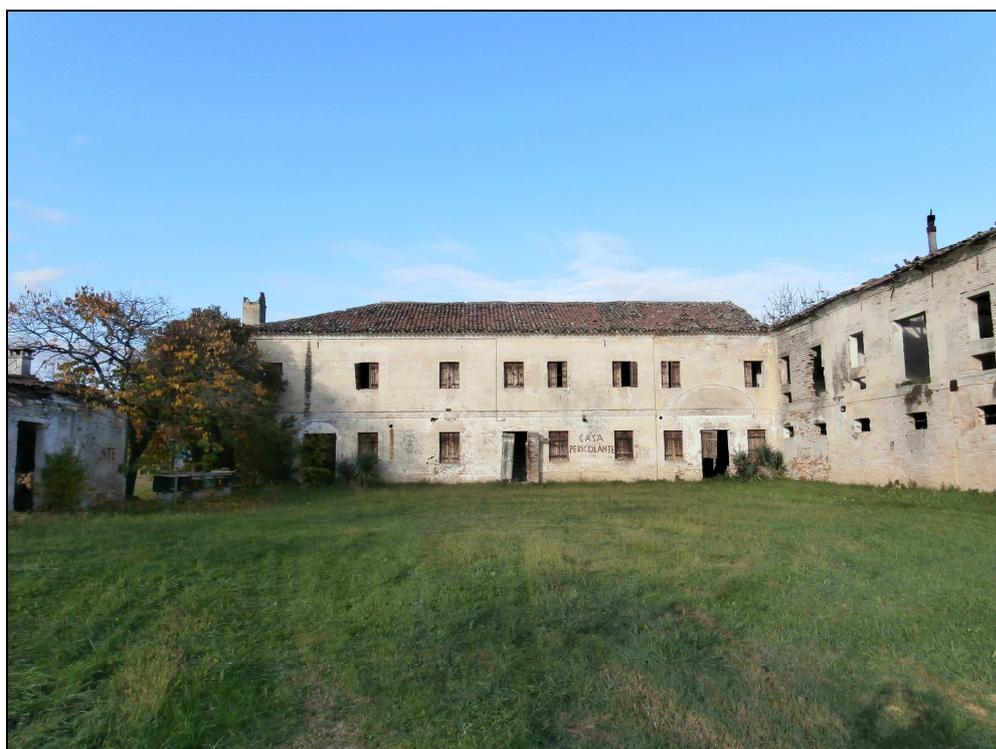
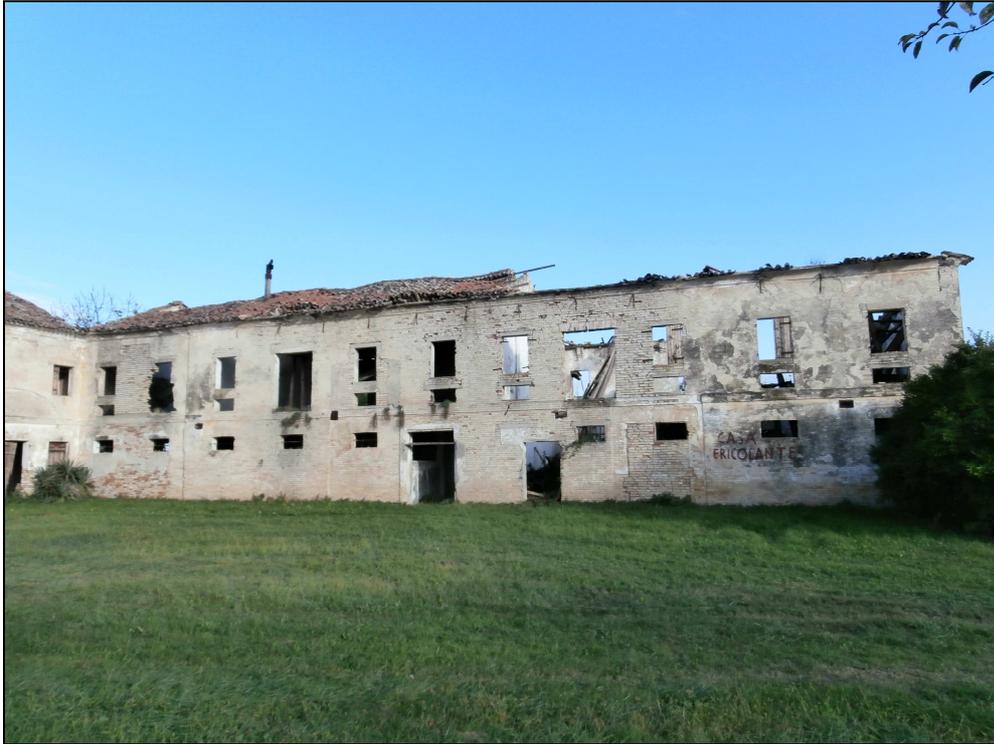
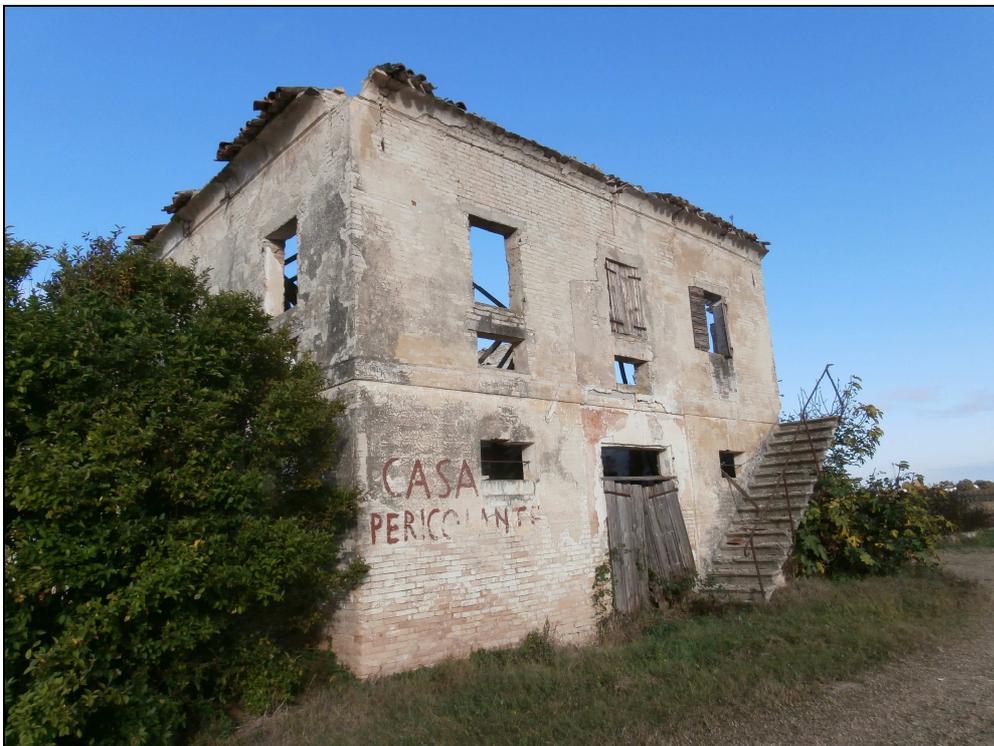
Note: Complesso insediativo rurale aggregato ad "L" del XVIII secolo con integrazioni ottocentesche. Unità accorpate in notevole stato di degrado fisico strutturale. Interventi trasformativi dei fronti principali (manomissione delle forature nel fronte principale) effettuati nei primi anni del novecento. Elementi stilistici da segnalare sono la cornice di gronda presente su tutto l'aggregato edilizio ed il camino veneziano con struttura in aggetto e sottostante "fogher" realizzato nella seconda metà del 1800. Il complesso versa in alcune parti in stato di grave degrado. Si propone il vincolo di tutela per il valore dell'unità edilizia suggerendo metodo di intervento edilizio finalizzato ad un risanamento strutturale ed adeguamento architettonico e tipologico formale.

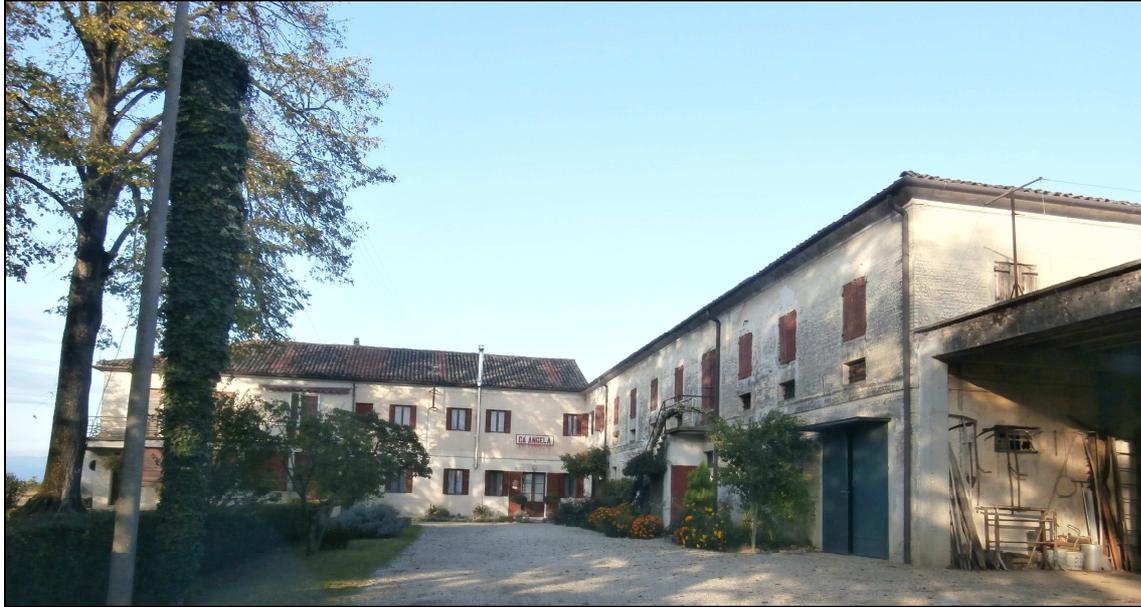
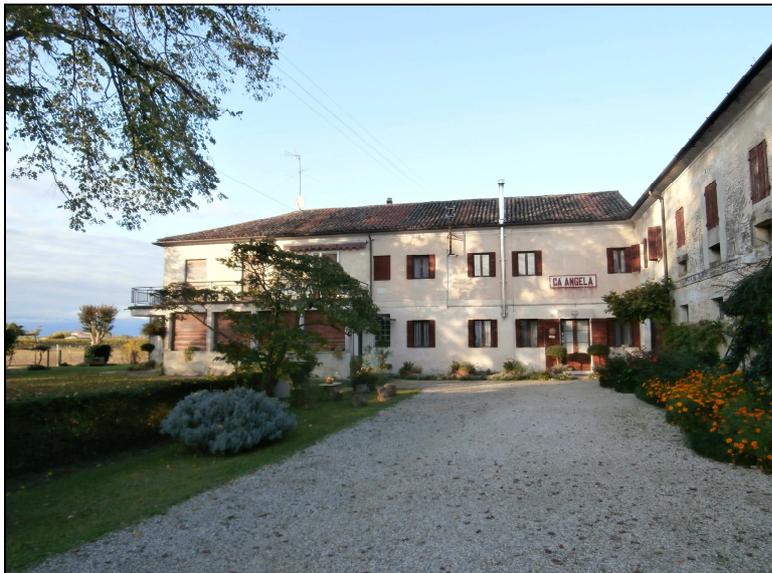
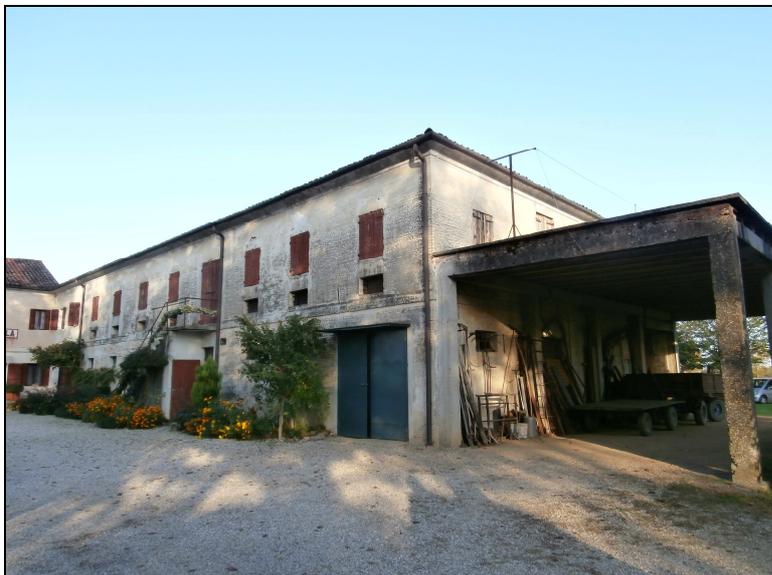
Note: Unità edilizia settecentesca aggregata ad "L". Presenta notevoli interventi trasformativi avvenuti nel XX secolo che hanno parzialmente compromesso l'impianto originario. Tali trasformazioni hanno altresì inserito nella struttura edilizia elementi in forte contrasto con la tipologia rurale (es. serramenti a tapparella). Tra tanti interventi trasformativi rimane inalterato solo il camino a rotonda di pregio. Si propone la tutela dell'unità edilizia suggerendo intervento edilizio tendente a privilegiare una ricomposizione edilizia globale con recupero di tutti quegli elementi morfologici rilevanti (es. i due androni passanti tamponati) ed eliminazione di superfetazioni ed elementi tipologici contrastanti (serramenti a tapparella, corpi edilizi aggiunti).

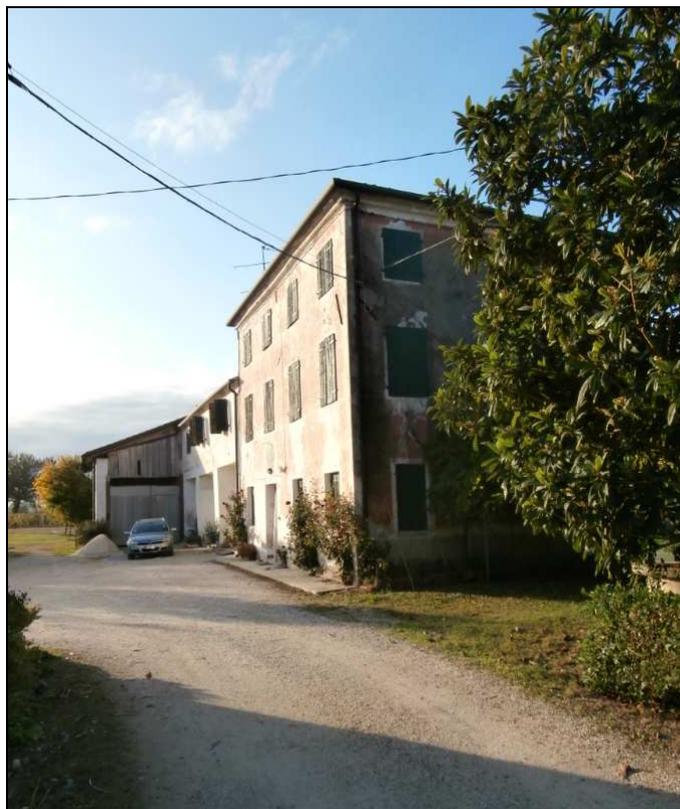
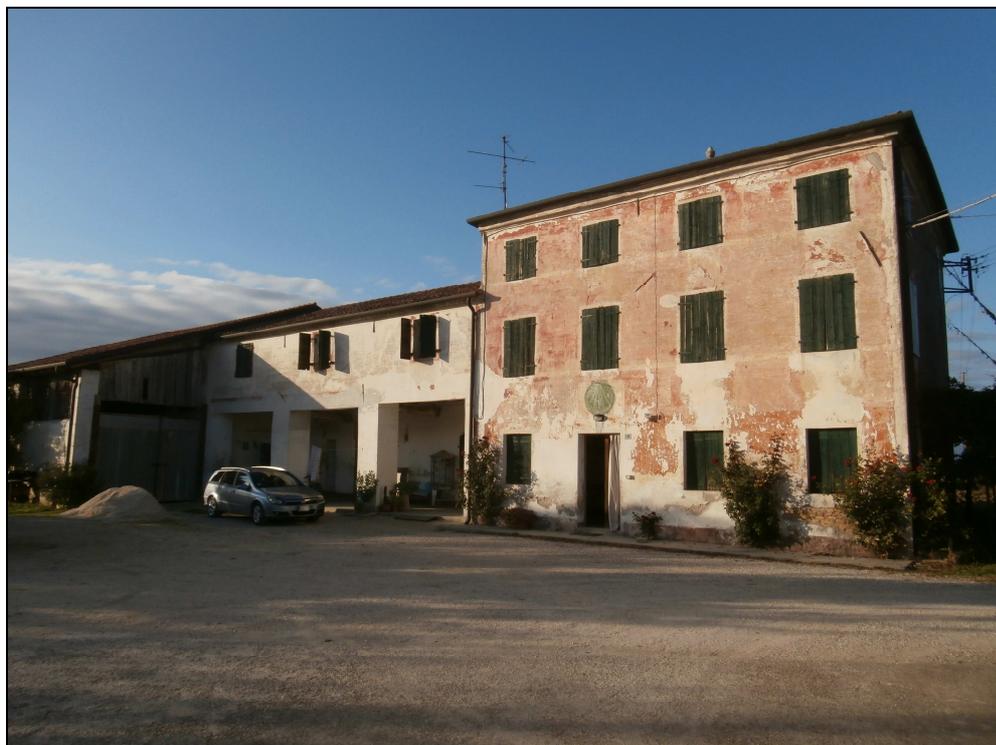
Note: Complesso insediativo rurale ottocentesco. Modeste integrazioni effettuate nella seconda metà del 1800. Presenza di meridiana nel fronte principale corpo "A". Portico architravato sulla parte rustica. Pregevole cornice di gronda lungo il perimetro della parte civile. Si propone il vincolo di tutela in relazione al notevole valore architettonico ambientale di tutto il complesso edilizio formante una corte.

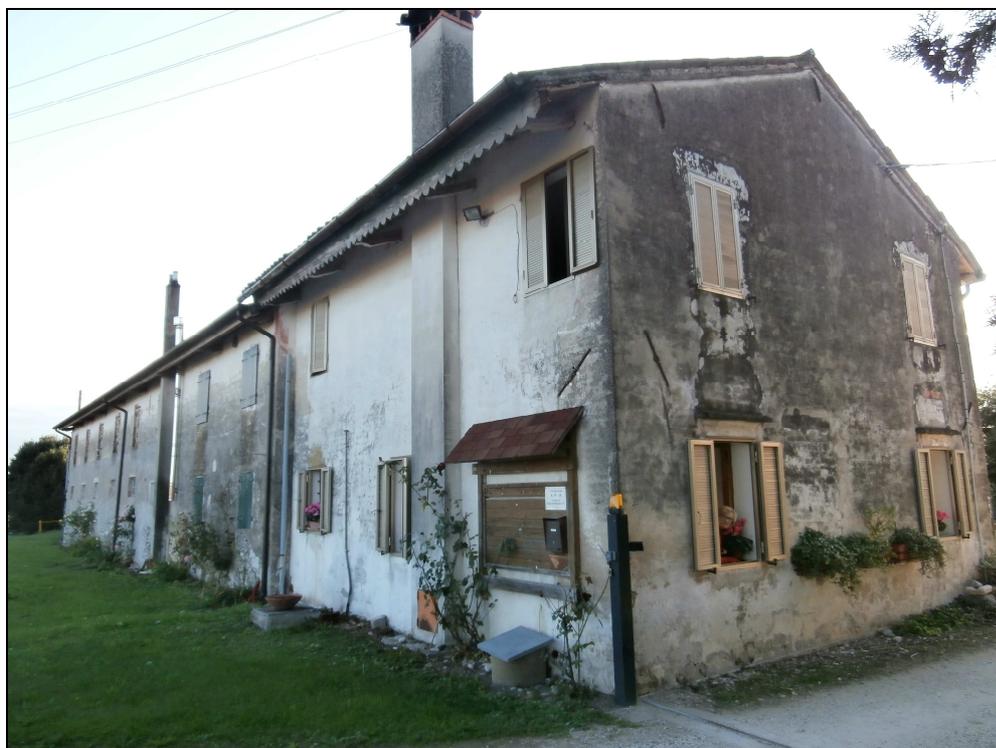
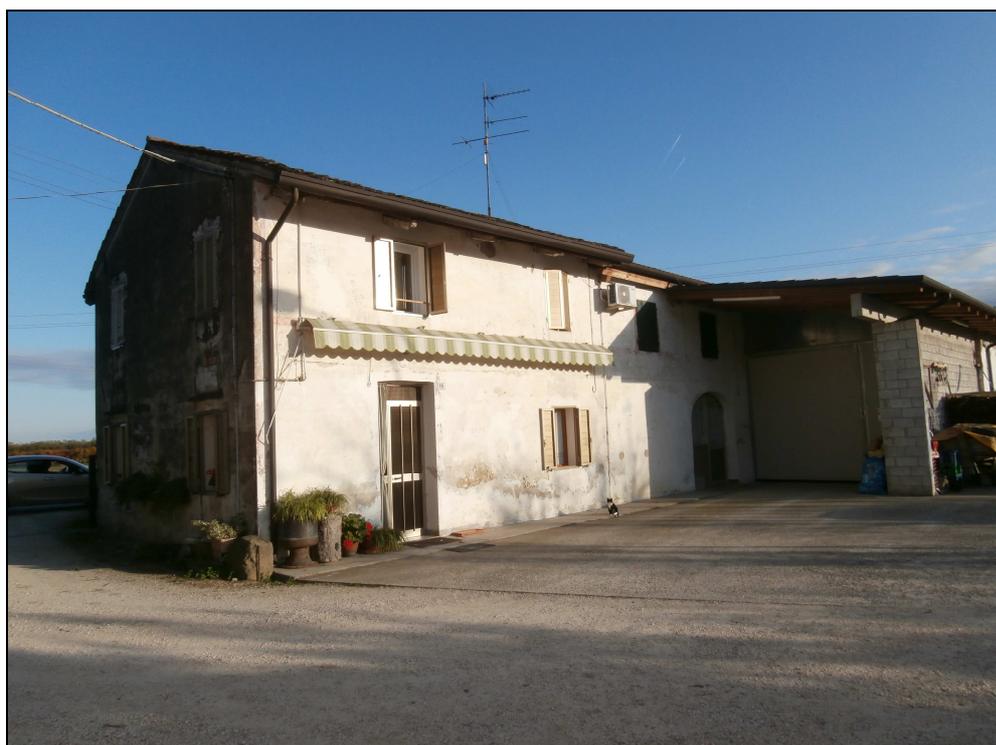
Note: Unità edilizia permanente ai catasti storici. Modifiche all'impianto originario come leggibili nel Catasto Regio (1891). Presenza di portico arcuato e androne passante aperto a tutta altezza nella dipendenza rustica. Superfetazioni sono rilevabili sulla parte rustica. Si propone il vincolo di tutela anche in considerazione del contesto ambientale nel quale l'unità è inserita.

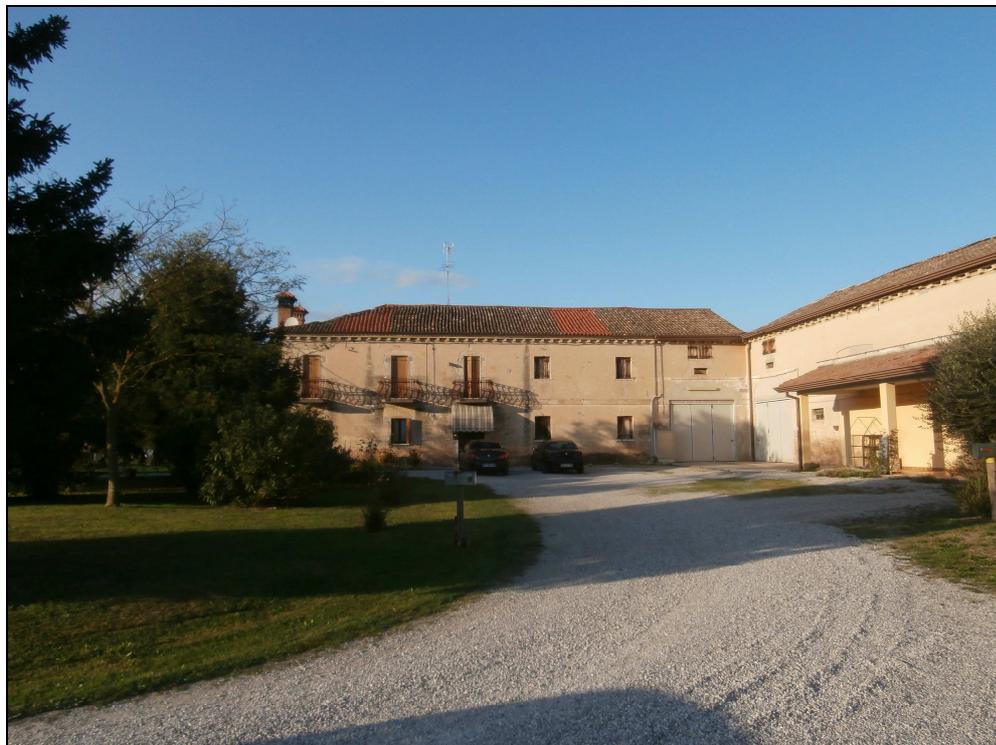
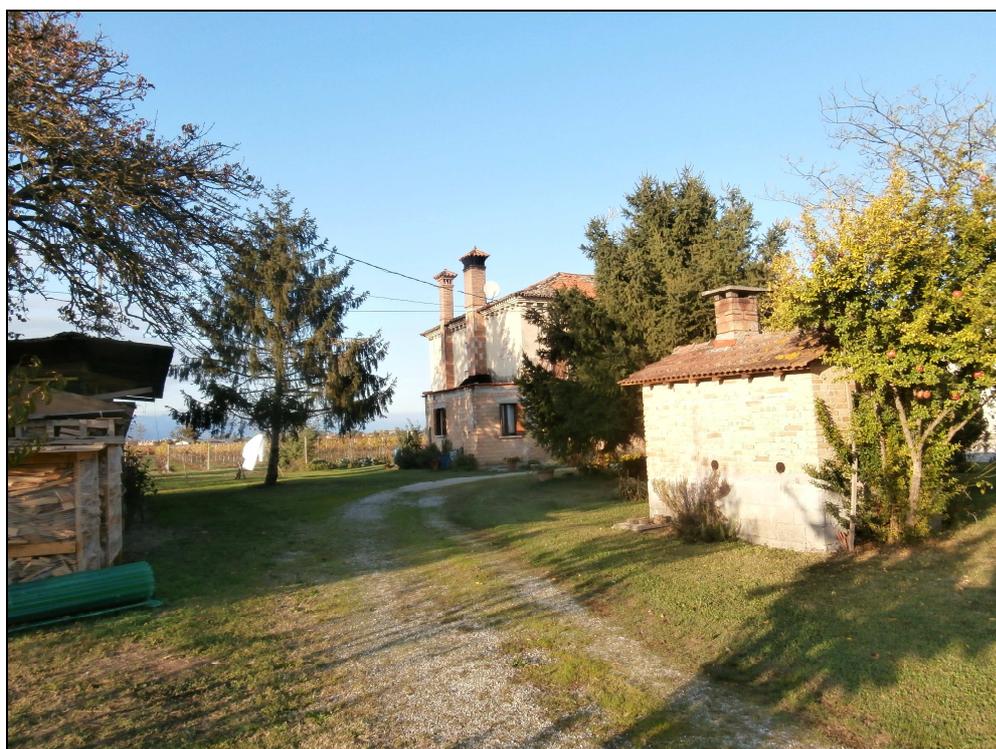
Note: Unità edilizia facente parte di aggregato edilizio ad "L". Impianto planimetrico inalterato nel disegno originario. Alterazione al disegno dei prospetti dovuti al tamponamento dei fori e la realizzazione di balconi con ringhiera non rispondenti alla tipologia originaria. Si propone il vincolo di tutela anche per motivazioni di carattere ambientale. Si suggerisce intervento edilizio tendente ad una ricomposizione tipologica.

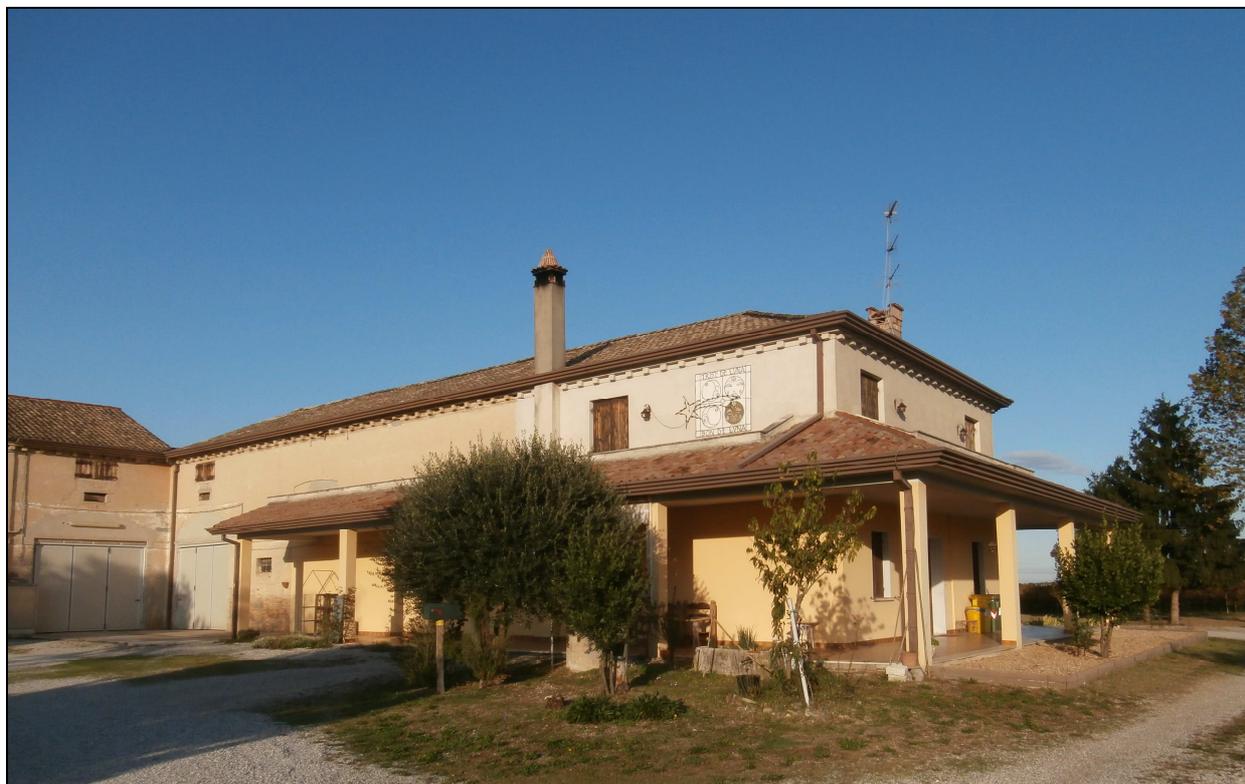
Note: Unità edilizia integrata in complesso insediativo rurale aggregato ad "L". La porzione di edificio in esame presenta notevoli alterazioni all'impianto planimetrico ed al disegno dei prospetti (realizzazione di struttura porticata non rispondente alle tipologie edilizie rurali) effettuati anche in tempi recenti. Si propone il vincolo di tutela anche in ottica di salvaguardia complessiva di tutto l'aggregato settecentesco. Si suggerisce metodo di intervento finalizzato al recupero tipologico strutturale con l'eliminazione di tutte le strutture che non si integrano nell'impianto tipologico.
