COMUNE DI GORGO AL MONTICANO
Provincia di Treviso

PIANO DEGLI INTERVENTI

**Schedatura dei fabbricati di pregio in zona agricola ex
art. 10 L.R. 24/1985 – Dal foglio n. 22 al n. 24**

(Ricognizione schedatura arch. De Nardi 2001)

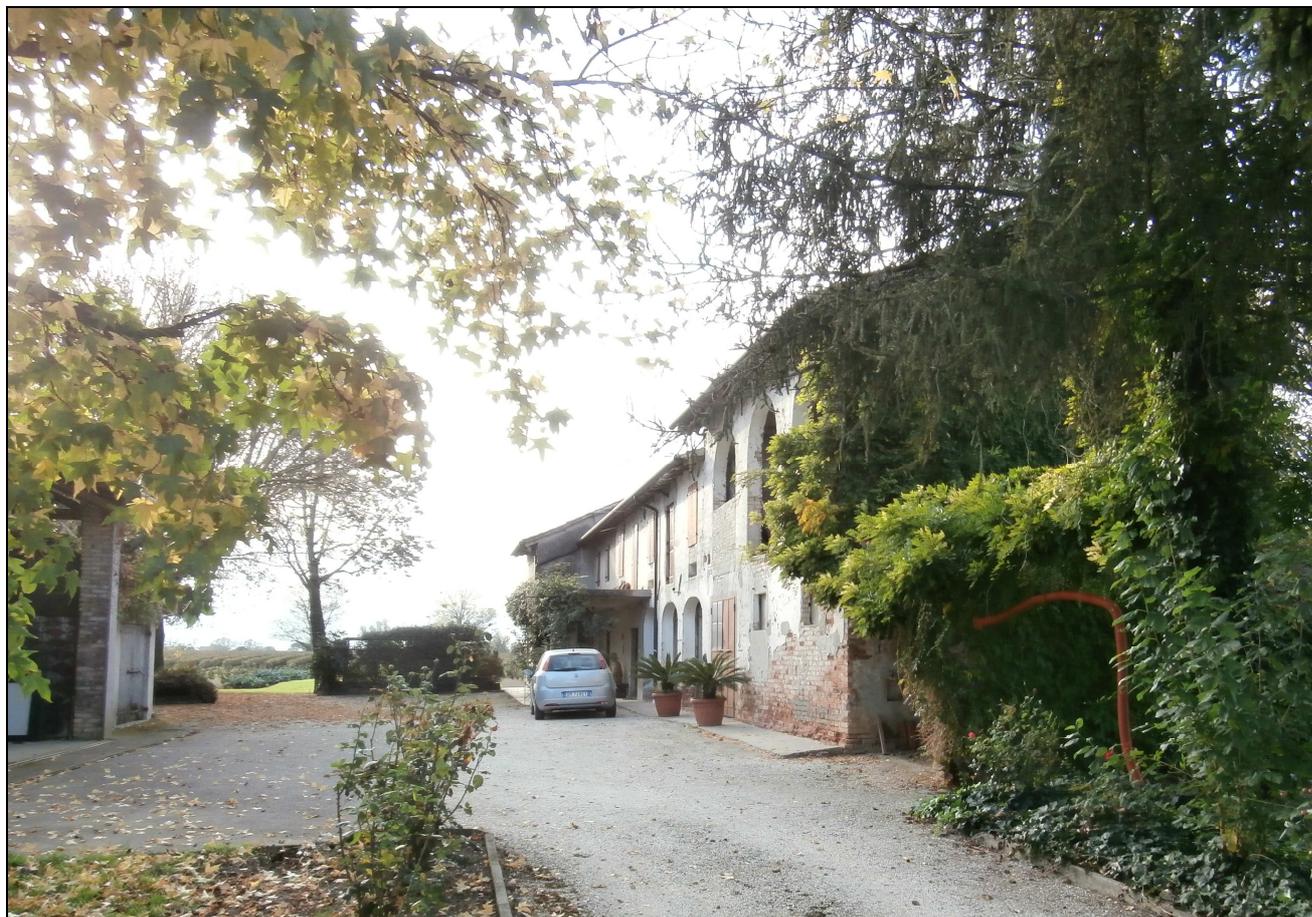
Note: Edificio rurale primi anni novecento. Tipologia edilizia definita "ad elementi giustapposti". Sono presenti superfetazioni di epoca recente. Si propone il vincolo di tutela per motivazioni di contesto ambientale.
