Regione Veneto
Provincia di Treviso
Comune di GORGO AL MONTICANO

P.C.A. - Piano Comunale delle Acque

All. 20

Relazione degli interventi

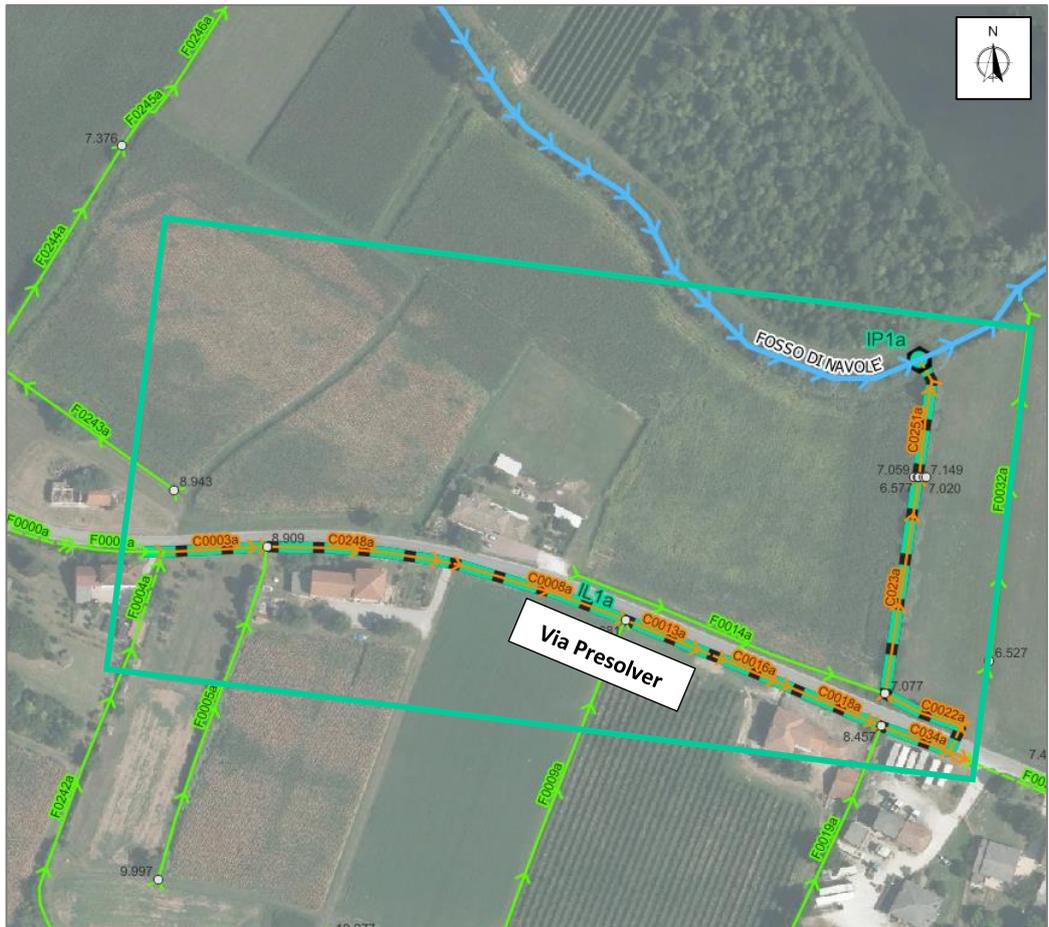
Tabella 1. Scheda monografica di intervento NR. 01: Sistemazione della rete idrografica minore di Via Presolver verso il canale consortile Fossa di Navolè e installazione di un manufatto di sbocco

Stato di Fatto	Durante eventi meteorici di elevata intensità si verificano fenomeni di allagamento lungo la rete idrografica minore e, in particolare, nei pressi del civico 17 a causa dello stato manutentivo della rete e alla sua insufficienza. Queste criticità sono state non solo registrate storicamente, ma anche verificate in fase di modellazione idraulica mediante software EPA-SWMM.		
Competenza	Comune (lungo via Presolver) e Privato-Consorzio di Bonifica Piave (previa stipula di convenzione)

Interventi previsti	Codice Intervento	Descrizione
	IL1a	Sistemazione della rete idrografica minore di Via Presolver verso il canale consortile Fossa di Navolè attraverso la ricalibratura e pulizia del fosso esistente lungo Via Presolver e la realizzazione di un breve tratto tombinato dal civico 17 con una condotta Ø50cm. Pulizia del capofosso in area agricola verso la Fossa di Navolè
	IP1a	Installazione manufatto di sbocco con clapèt sulla Fossa di Navolè

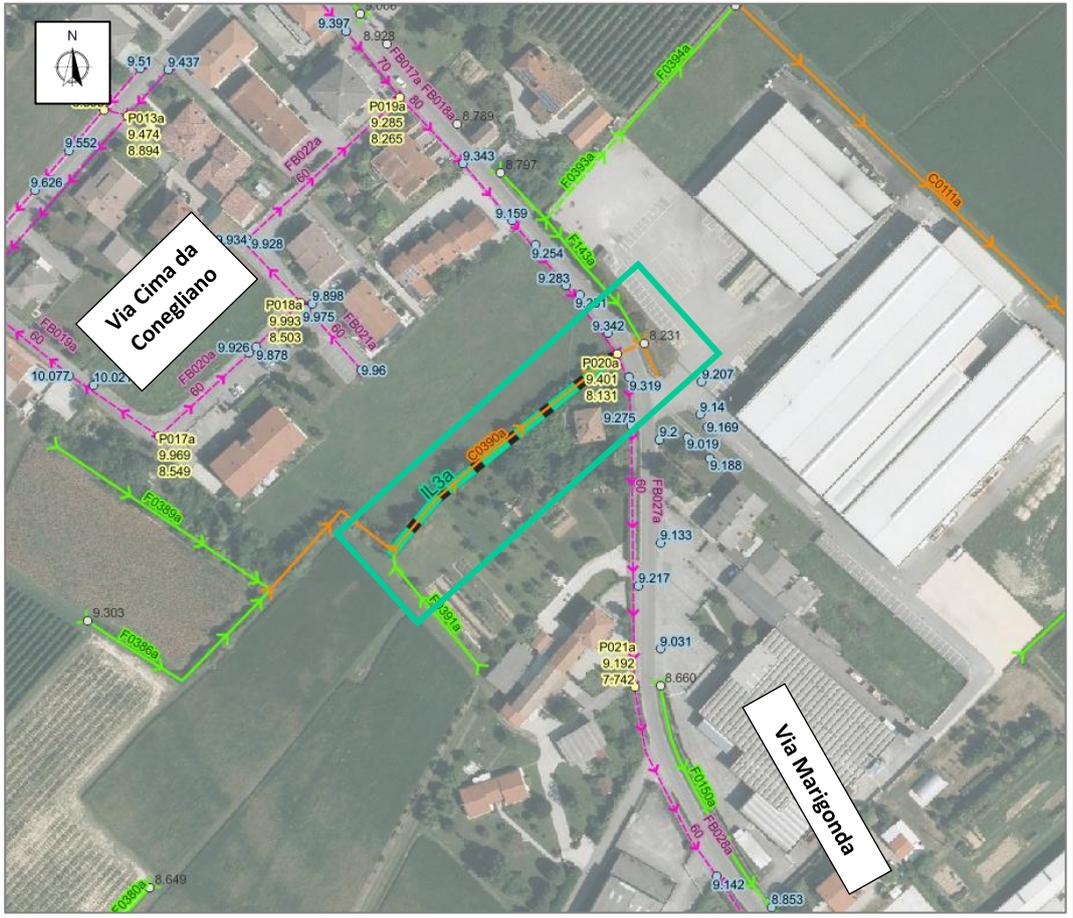
<p><i>Figura 3. STATO DI PROGETTO: Planimetria dell'intervento previsto lungo un tratto di rete idrografica minore nel centro abitato di Navolè</i></p>		
Stato di Fatto	<p>Analogamente a quanto riportato nelle schede precedenti, durante eventi di pioggia di notevole intensità si registrano delle criticità di natura puntuale e lineare lungo il tratto di idrografia a cielo aperto davanti all'area industriale Nord di Navolè. Pur essendoci uno scarico di troppo pieno del fosso oggetto di criticità, scarico di troppo pieno che attraversa l'area agricola e che convoglia i deflussi nel capofosso situato dietro all'area industriale, questo non pare essere sufficiente. Il fosso oggetto di intervento potrebbe essere sfruttato come polmone di laminazione in caso di necessità, ma, a causa dello scarso stato manutentivo riscontrato al tempo dei rilievi e alla sua insufficienza idraulica non risulta particolarmente efficiente a tale fine.</p>

Competenza	Privato-Consorzio di Bonifica Piave (previa stipula di convenzione)	
Interventi previsti	Codice Intervento	Descrizione
	IL3a	Sistemazione della rete idrografica minore lungo Via Marigonda nel centro abitato di Navolè attraverso la pulizia, il risezionamento e ampliamento del capofosso in area agricola in direzione perpendicolare a Via Marigonda

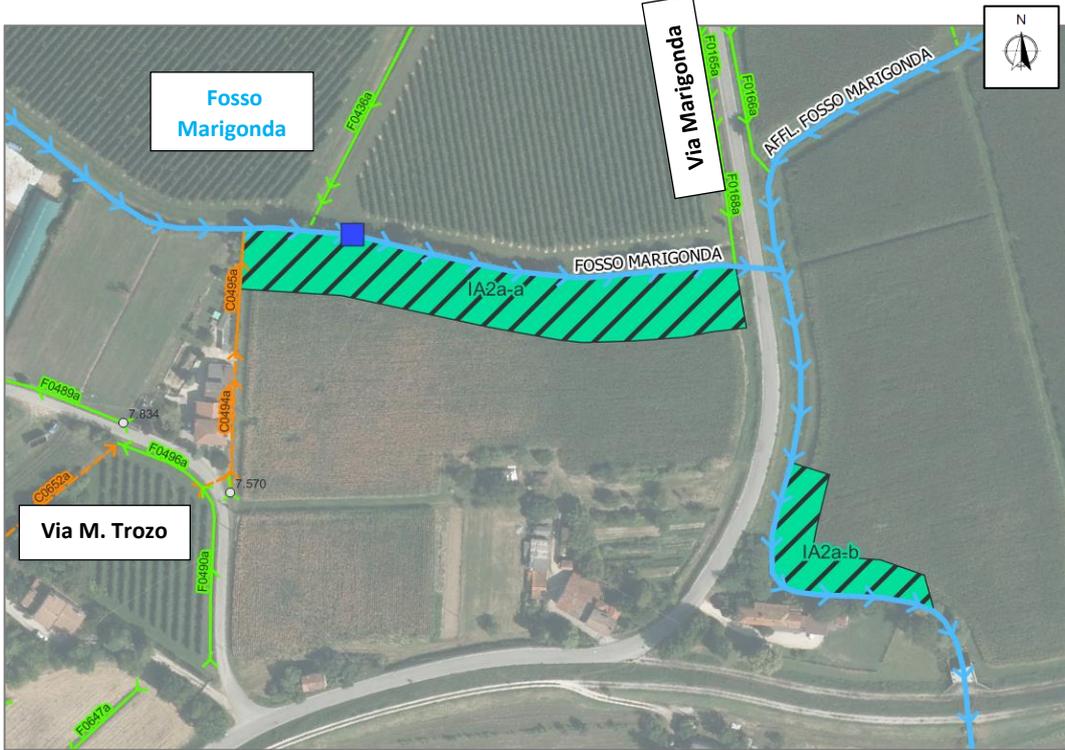
<p>Figura 5. STATO DI PROGETTO: Planimetria dell'intervento previsto lungo il canale consortile Fosso Marigonda in prossimità dell'impianto di sollevamento</p>		
Stato di Fatto	<p>Durante eventi meteorici di elevata intensità si verificano fenomeni di allagamenti in prossimità dell'attraversamento della Fossa Marigonda lungo via Marigonda in direzione dell'impianto di sollevamento sull'argine del Fiume Livenza. Questa criticità è stata riscontrata non solo attraverso il modello numerico, ma è stata segnalata anche dall'ufficio tecnico.</p> <p>La criticità in questo caso è molto accentuata nel caso in cui il canale sia pieno ossia in periodo di bonifica, ed è causata prevalentemente dai due restringimenti a valle di Via Marigonda.</p>		
Competenza	Consorzio di Bonifica Piave

Interventi previsti	Codice Intervento	Descrizione
	IA2a-a	Realizzazione di area golenale a servizio del canale consortile Fosso Marigonda a monte di Via Marigonda nei pressi di Via M. Trozo
	IA2a-b	Realizzazione di aree golenali a servizio del canale consortile Fosso Marigonda a valle di Via Marigonda

- H= 1,20 m (sponde 2:3);
- Lgolena = 18,00 m
- LLunghezza = 170,00 m

- H= 2,14 m (sponde 2:3);
- Lgolena = 12,00 m
- LLunghezza = 126,00 m

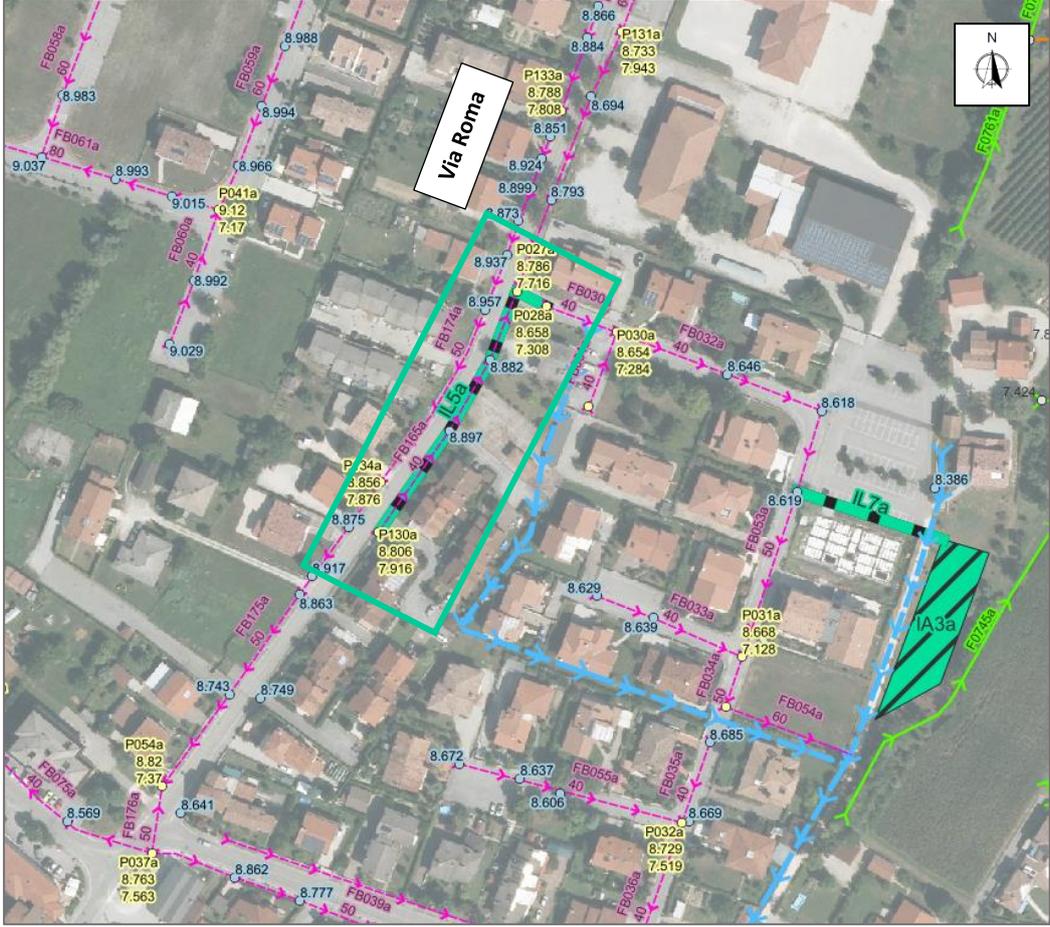
Tabella 6. Scheda monografica di intervento NR.06: Potenziamento di un ramo di fognatura bianca lungo Via Roma nel centro di Gorgo al Monticano

Stato di Fatto	<p>Durante eventi meteorici di elevata intensità si verificano fenomeni di allagamenti diffusi in quanto le tubazioni che costituiscono la rete di fognatura bianca esistente sono sottodimensionate e non adeguate. Inoltre, in questo caso specifico la maglia di fognatura lungo il lato delle scuole è chiusa, ossia non è stato rilevato alcuno sbocco sulla rete idrografica a cielo aperto. Questi allagamenti, dunque, sono dovuti all'insufficienza idraulica delle condotte ($\varnothing 40\text{cm}$) e all'assenza di uno sfogo.</p>		
Competenza	Comune

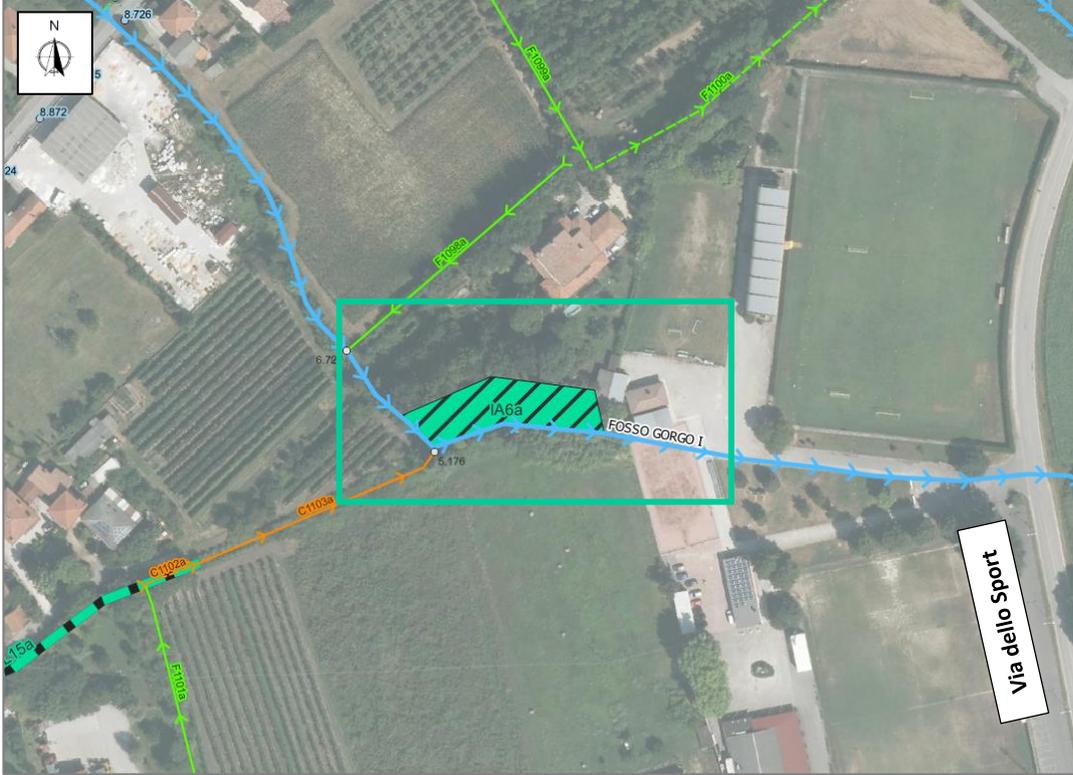
<p>Figura 12. STATO DI PROGETTO: Planimetria dell'intervento previsto lungo il Fosso Gorgo I nei pressi dell'impianto sportivo di Via dello</p>		
Stato di Fatto	<p>Nei pressi degli impianti sportivi lungo Via dello Sport il canale consortile Fosso Gorgo I passa tombinato (Ø140cm) sino a sbucare nuovamente a cielo aperto appena dopo la strada. Nel caso in cui la chiavica sulla Fossa dei Negadi fosse chiusa uno dei primi punti di sfogo risulta essere proprio l'area di intervento. Durante la fase di rilievo è stato possibile verificare la presenza di una fittissima vegetazione e di uno stato manutentivo molto scarso.</p>		
Competenza	Consorzio di Bonifica Piave

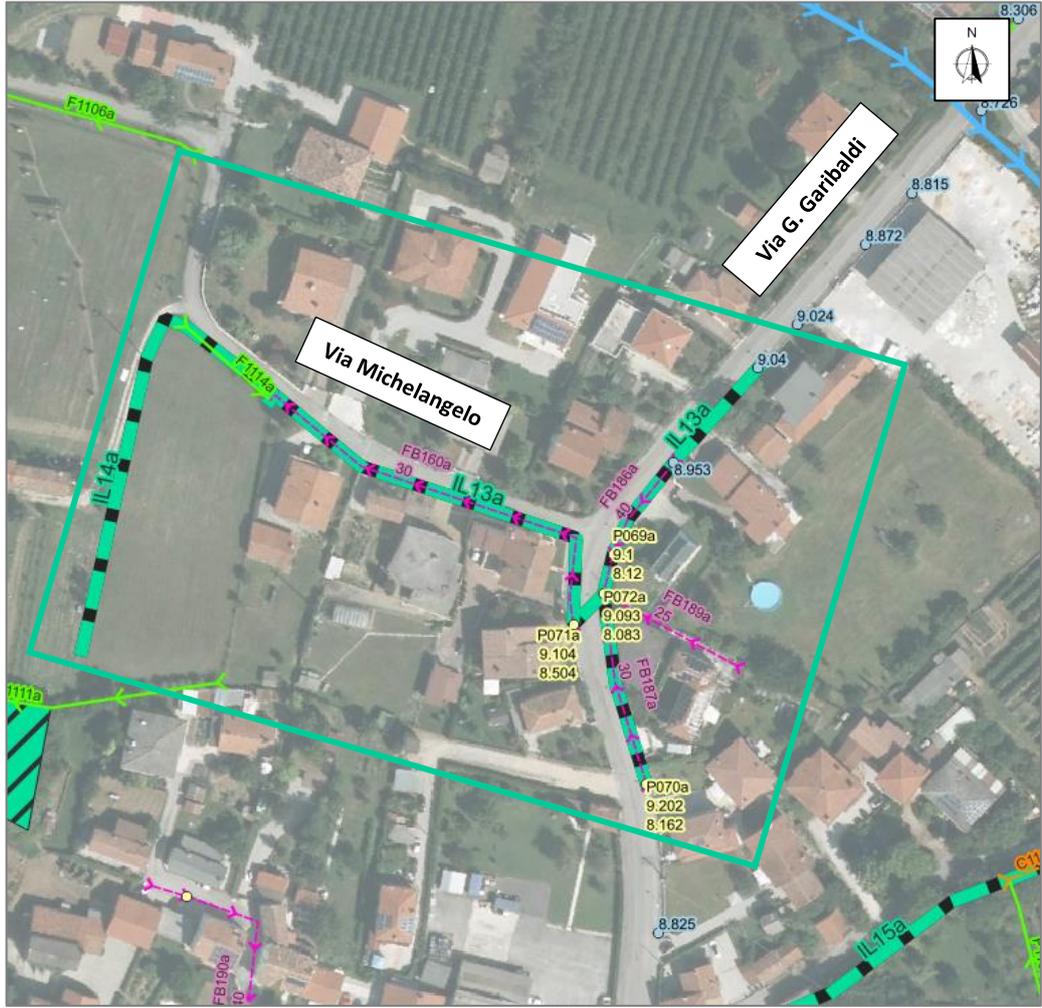
<p>Figura 13. STATO DI PROGETTO: Planimetria dell'intervento previsto lungo l'area residenziale di Via G. Garibaldi</p>		
Stato di Fatto	<p>Similmente al caso della rete di fognatura di Via Roma (Gorgo al Monticano), parte della fognatura lungo il marciapiede di Via G. Garibaldi risulta essere chiusa, ossia non risulta avere uno scarico esterno.</p> <p>Anche la fognatura di Via Michelangelo risulta essere molto vecchia e con diametri molto piccoli ($\varnothing 30\text{cm}$) che scarica lungo un fosso appena accennato. Dato lo stato di fatto, in caso di eventi meteo particolarmente intensi la rete risulta essere idraulicamente insufficiente a ricevere deflussi significativi.</p>

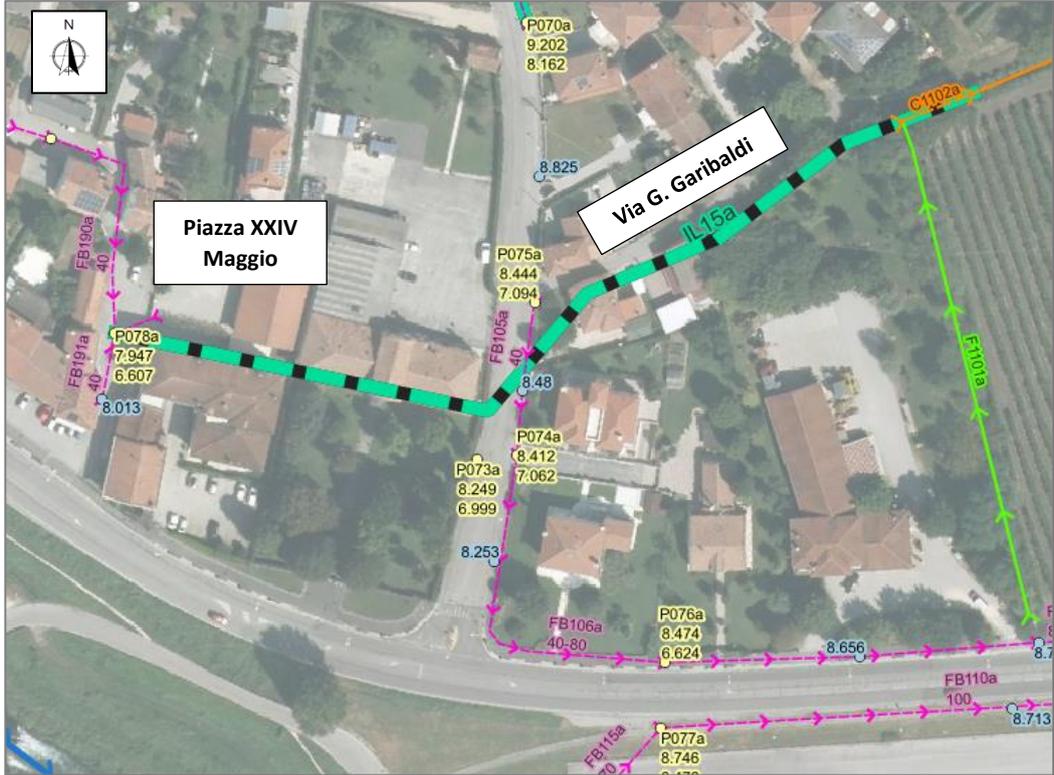
<p><i>Figura 14. STATO DI PROGETTO: Planimetria dell'intervento previsto tra Via G. Garibaldi e Piazza XXIV Maggio</i></p>		
Stato di Fatto	<p>Durante la fase di apertura dei pozzetti non è stato possibile verificare l'origine della condotta che sbucca a cielo aperto sul capofosso C1102a. Sono state rilevate diverse caditoie in cls lungo la strada, ma nessun pozzetto risulta visibile e tanto meno ispezionabile.</p> <p>Secondo alcune testimonianze storiche pare che tale condotta sia in qualche modo collegata con Piazza XXIV Maggio in località Borgo dei Molini.</p> <p>Pare infatti che ci possa essere la possibilità che la fognatura di Borgo dei Molini sia effettivamente collegata con la condotta di Via G. Garibaldi in direzione della Fossa Gorgo I.</p>		
Competenza	Comune

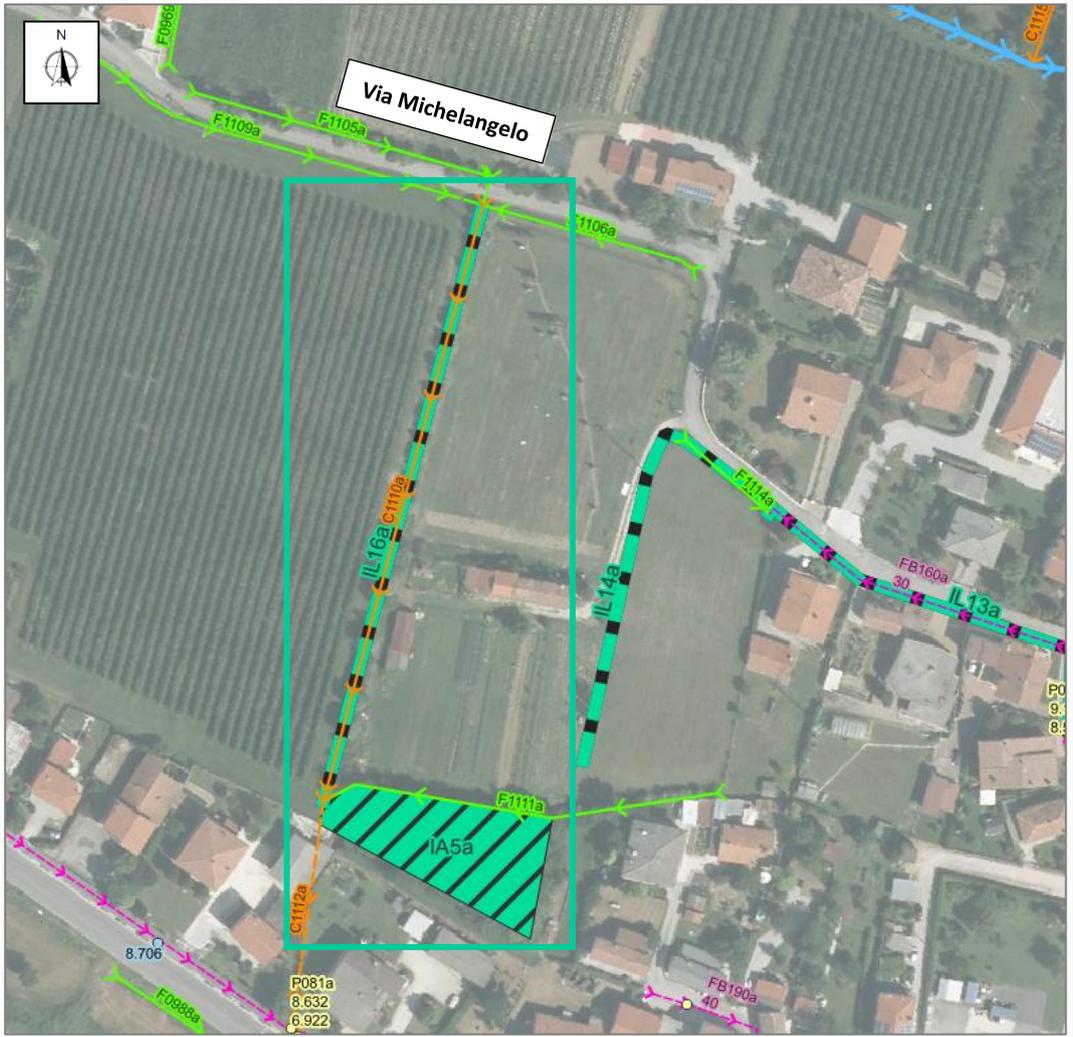
<p>Figura 15. STATO DI PROGETTO: Planimetria dell'intervento previsto lungo il fosso privato perpendicolare a Via Michelangelo</p>		
Stato di Fatto	<p>Durante la fase di apertura dei pozzetti è stato possibile riscontrare che al pozzetto P081a arriva una condotta che pare arrivare dal capofosso perpendicolare a Via Michelangelo. Questo corso d'acqua raccoglie i contributi di Via Michelangelo, ma risulta essere in uno stato manutentivo scarso soprattutto a causa della fitta vegetazione.</p> <p>La criticità deriva soprattutto dal momento in cui la chiavica sul Monticano viene chiusa e dunque il regolare deflusso naturale dell'area viene intercluso.</p>

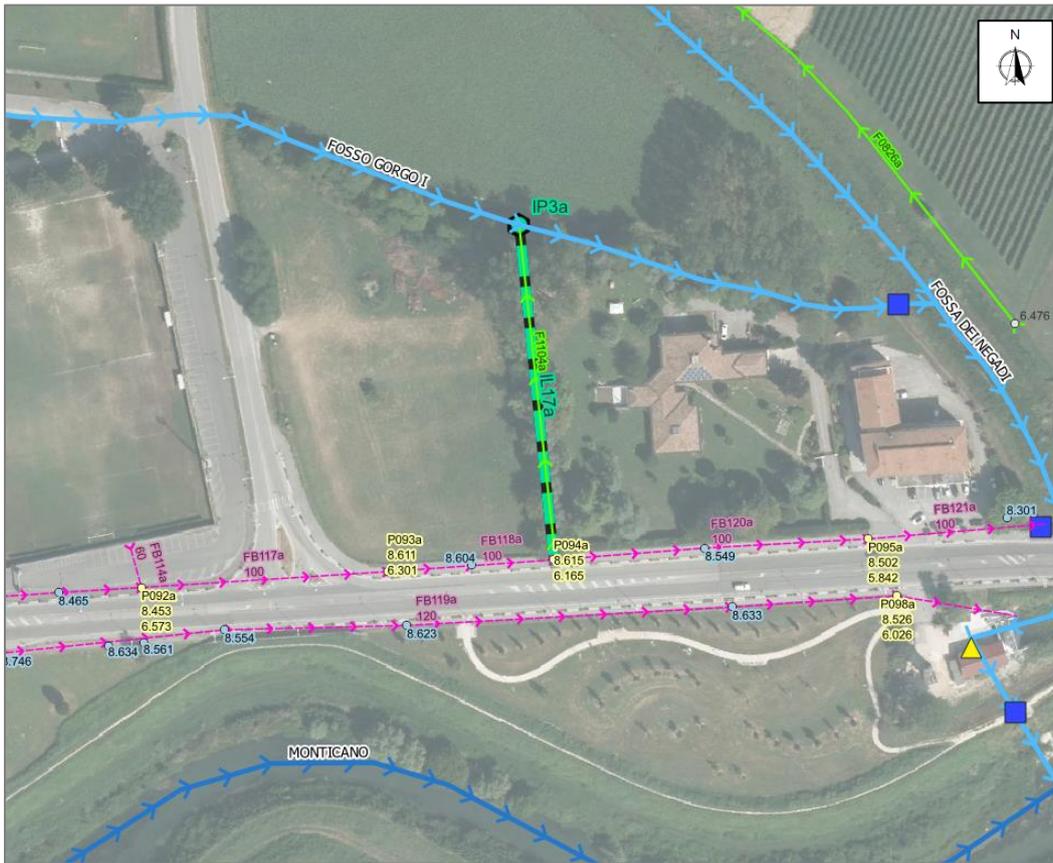
Tabella 16. Scheda monografica di intervento NR.16: Realizzazione di un nuovo fosso di alleggerimento della fognatura bianca lungo la SR53 nei pressi della chiavica all'interno della Fossa Gorgo I - Installazione di un manufatto di scarico verso la Fossa Gorgo I

Stato di Fatto	<p>La SR53 è servita in ambo i lati della strada da due rami di fognatura bianca con diametri consistenti tra Ø100cm e Ø120cm. La criticità sorge quando la chiavica sulla Fossa dei Negadi viene chiusa palesando un'insufficienza idraulica della rete che porta a mettere in crisi linearmente tutta la linea sino a Via G. Garibaldi.</p> <p>In fase di ispezione e di apertura del pozzetto P094a non è stato possibile verificare se esistesse già un collegamento di scarico in direzione nord verso un fossatino appena accennato, che a sua volta scarica nel Fosso Gorgo I per via di uno stato manutentivo scarso a causa della presenza di una fitta vegetazione.</p>		
Competenza	Comune

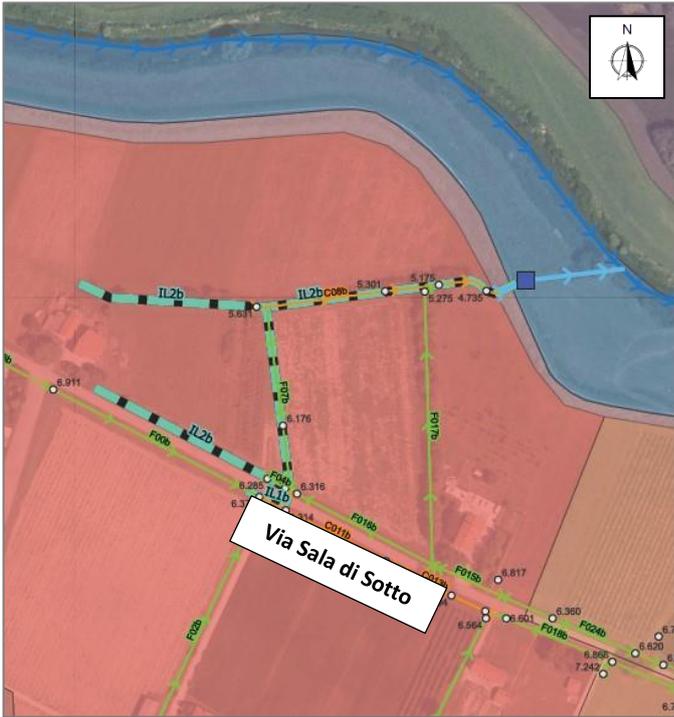
<p data-bbox="406 1384 1423 1464"><i>Figura 17. STATO DI PROGETTO: Planimetria dell'intervento previsto, estratta dalla tavola degli interventi, nell'area agricola lungo Via Sala di Sotto lungo il primo tratto in prossimità della chiavica</i></p>		
Stato di Fatto	<p data-bbox="399 1536 1431 1800">Durante gli eventi di pioggia intensi simulati si sono registrate delle criticità di natura puntuale e lineare nei pressi del Civico 17 di Via Sala di Sotto e in prossimità del capofosso che conduce alla prima chiavica sul Monticano presente lungo la via. I deflussi dell'area a sud della via devono passare per un tombinamento di un accesso ad una strada privata e in seguito per un secondo tombinamento che attraversa la strada da sud verso nord. I tratti in questione (C03b e C09b) sono ostruiti ed impediscono il deflusso verso la chiavica.</p> <p data-bbox="399 1805 1431 1989">Inoltre, a valle di questi il fosso F07b e il capofosso C08b non risultano essere idonei allo scarico delle portate in caso di piena, né tantomeno a garantire un adeguato volume d'invaso. Infatti, in caso di chiusura della chiavica l'acqua risale i fossi e allaga parte dei territori a nord, anche in prossimità delle abitazioni.</p>

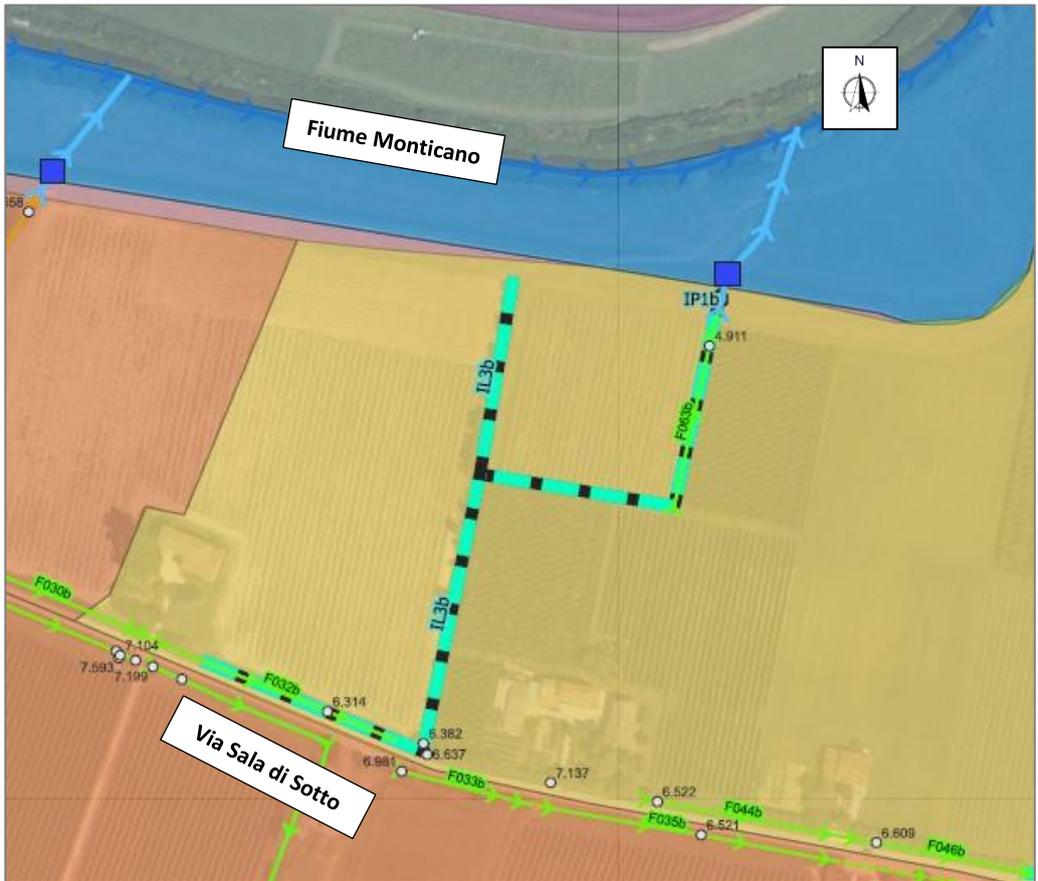
<p><i>Figura 18. STATO DI PROGETTO: Planimetria dell'intervento previsto nell'area agricola lungo Via Sala di Sotto lungo in prossimità della chiavica non più funzionante ma che si vuole rimettere in funzione con questo intervento</i></p>		
Stato di Fatto	<p>Durante gli eventi di pioggia è stato riscontrato che l'area situata a sud della chiavica IP1b (scarico sul fiume Monticano) rappresentata in figura va in crisi. La ragione è certamente ascrivibile al fatto che la chiavica non può scaricare, in quanto sprovvista di qualunque tipo di collegamento con una rete minore efficiente a monte della stessa, che invece potrebbe garantire una funzione di raccolta, invaso e convogliamento dei deflussi. Questo comporta peraltro degli allagamenti lungo Via Marco Polo.</p>		
Competenza	Privato-Consorzio di Bonifica Veneto Orientale (previa stipula di convenzione)

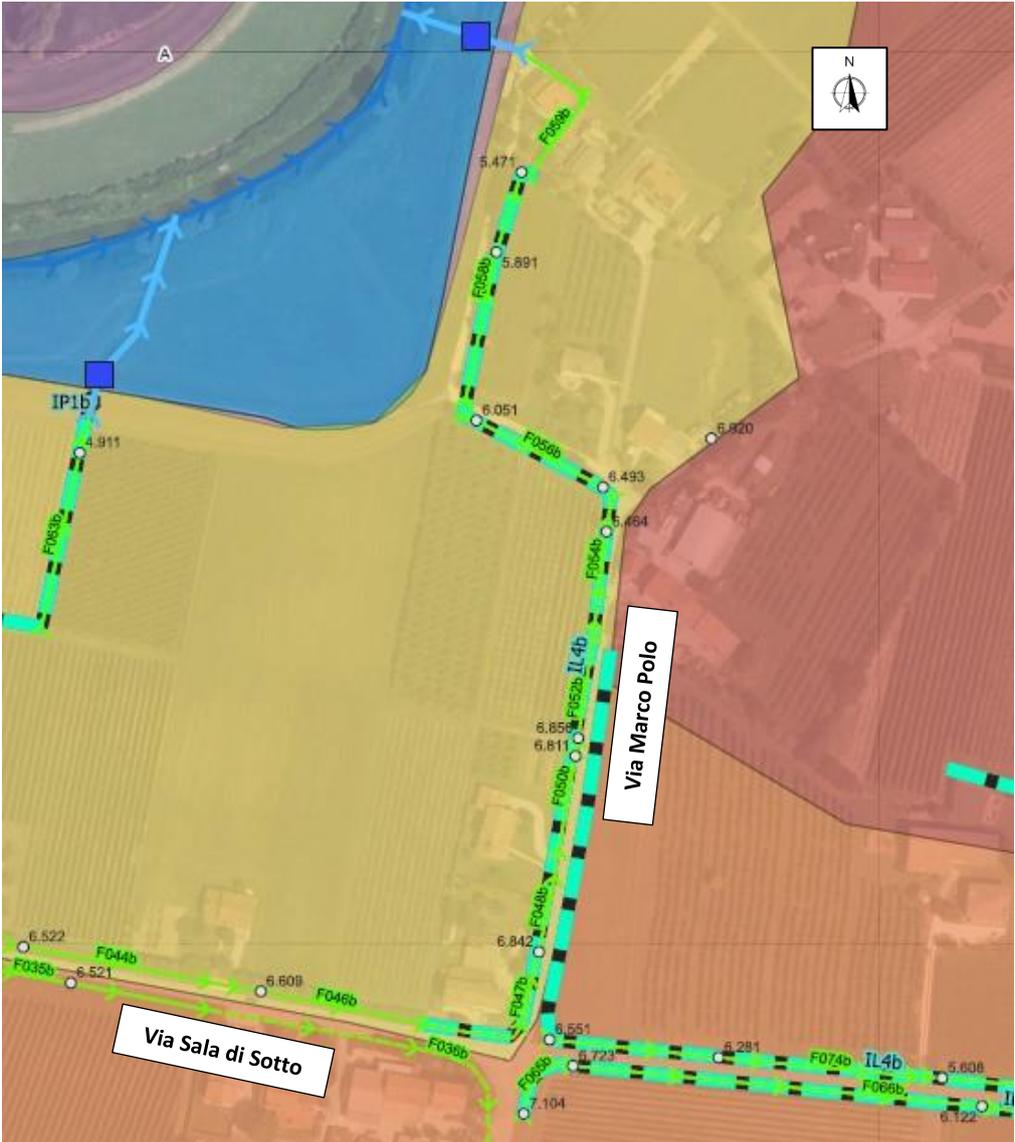
<p><i>Figura 19. STATO DI PROGETTO: Planimetria dell'intervento previsto lungo Via Marco Polo in direzione della chiavica sul Monticano</i></p>

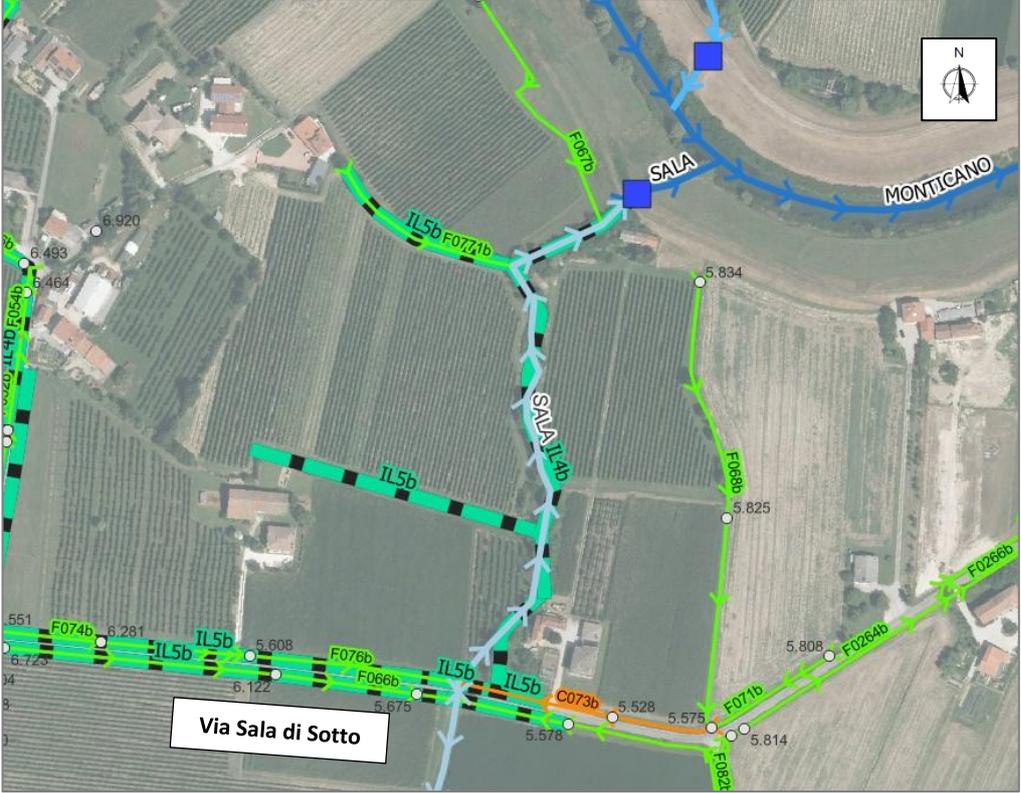
<p>Figura 20. STATO DI PROGETTO: Planimetria dell'intervento previsto nell'area agricola lungo Via Sala di Sotto e lungo il corso del canale Sala in direzione della chiavica.</p>		
Stato di Fatto	<p>Durante gli eventi di pioggia è stato riscontrato che l'area in prossimità del ponticello di via Sala di Sotto sull'omonimo canale consorziale risulta andare in crisi. Si manifesta un allagamento in una vasta porzione di area agricola a nord dell'attraversamento per un discreto tratto del canale consorziale. Le ragioni che producono questo risultato sono dovute ad una non adeguatezza delle sezioni del canale Sala, che in questi tratti in quanto risultano essere accoppiate ad una condizione topograficamente non favorevoli degli appezzamenti circostanti, generandosi diffuse bassure sul lato compagna.</p>

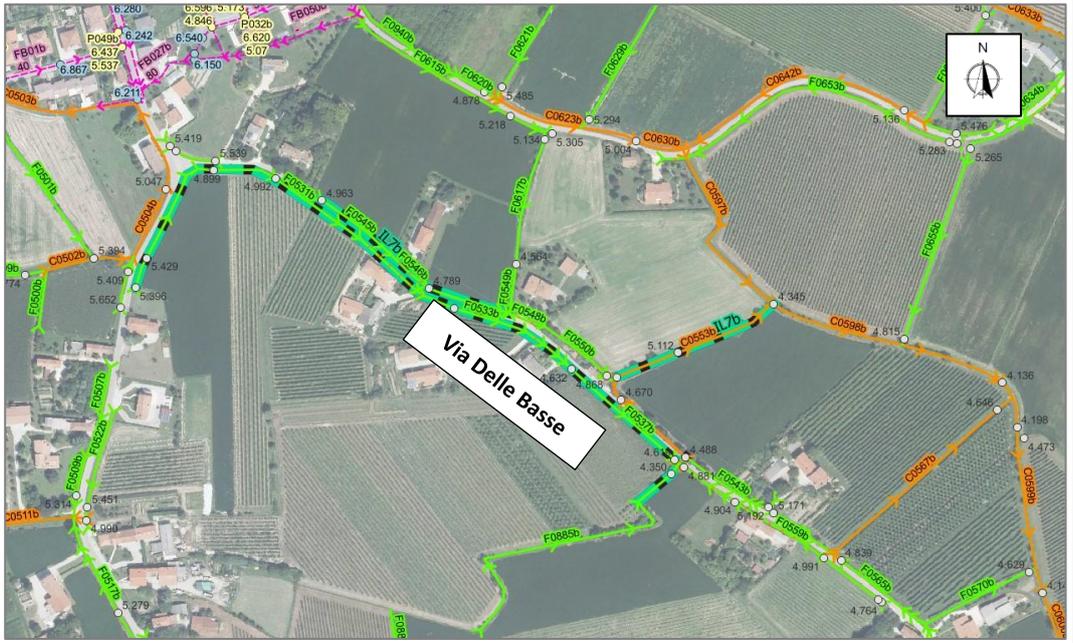
<p data-bbox="368 1205 1441 1294"><i>Figura 23. STATO DI PROGETTO: Planimetria dell'intervento previsto nell'area di Via delle Basse in cui una serie di fossi deve essere rimodellato per permettere un migliore deflusso delle portate di pioggia.</i></p>		
Stato di Fatto	<p data-bbox="368 1373 1441 1601">Durante gli eventi di eventi di pioggia è stato possibile osservare una serie di allagamenti e criticità lungo Via delle Basse. Gli allagamenti si manifestano in prossimità dell'incrocio tra Via delle Basse e Via Cesare Battisti, in prossimità dei tombinamenti e nell'area agricola a nord della strada. Le motivazioni sono dovute ad una scarsa pulizia delle condotte e ad una assenza di fossi adeguati alla raccolta dell'acqua piovana.</p>		
Competenza	Privato-Comune (previa stipula di accordo)

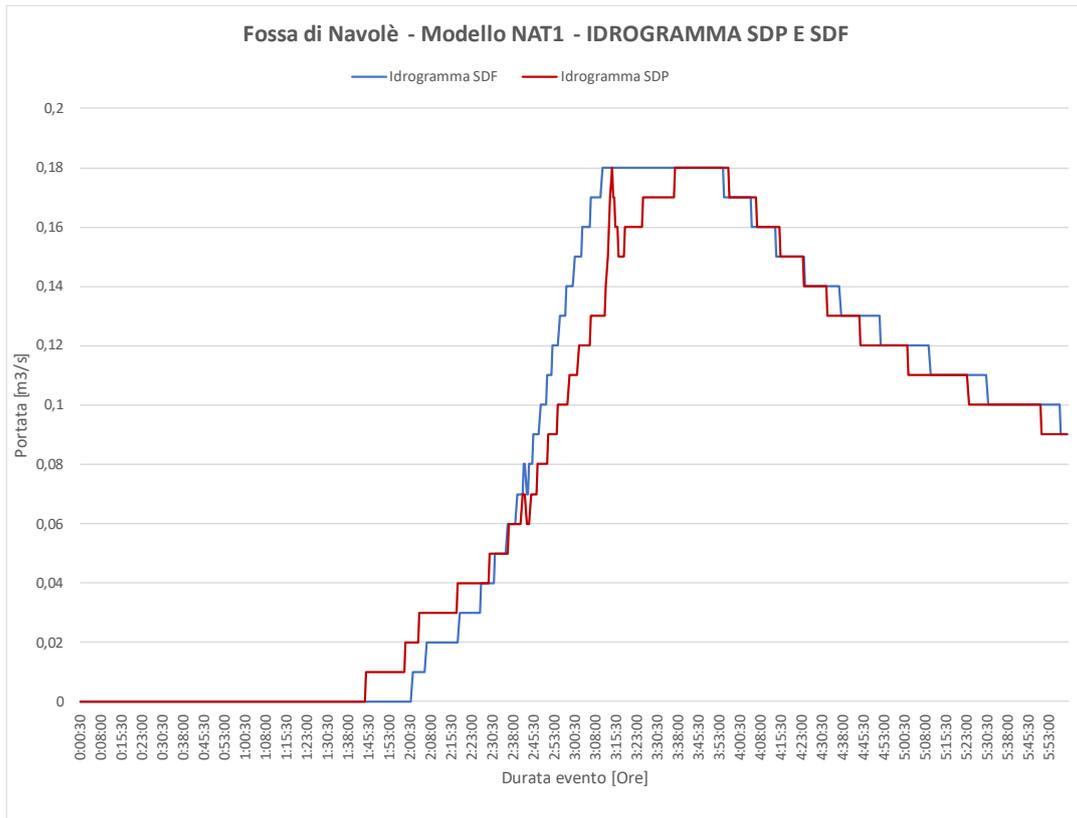
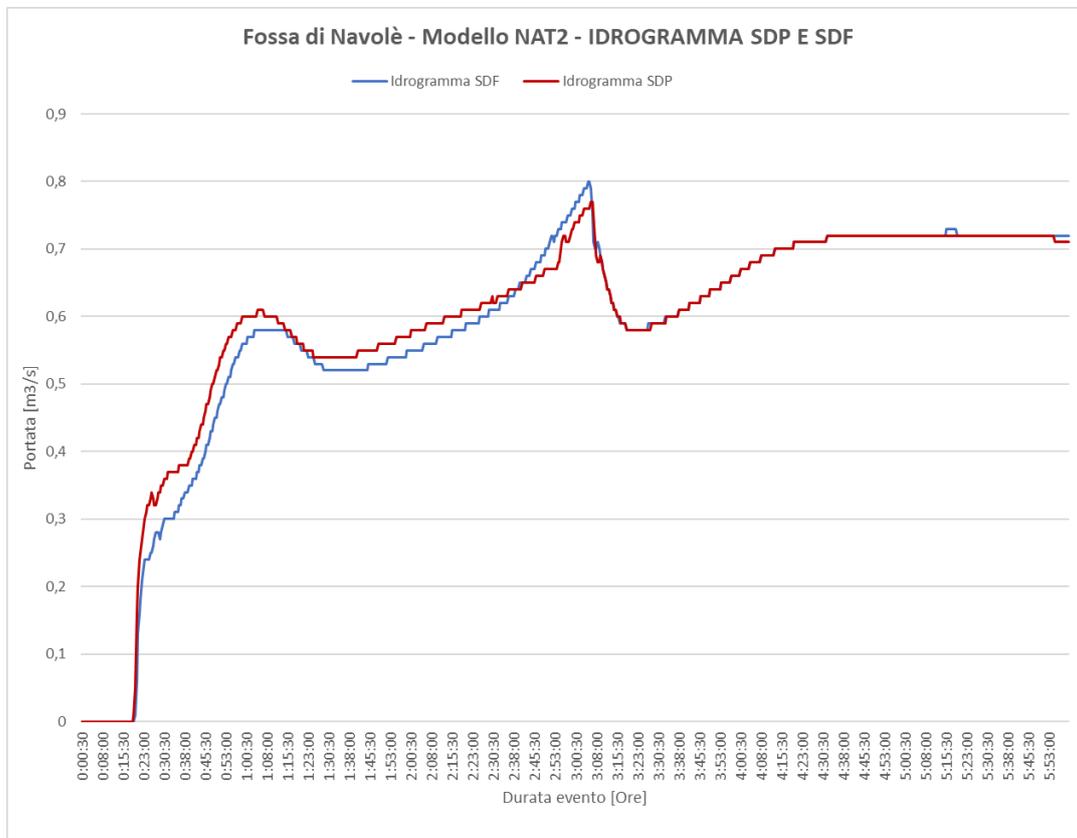
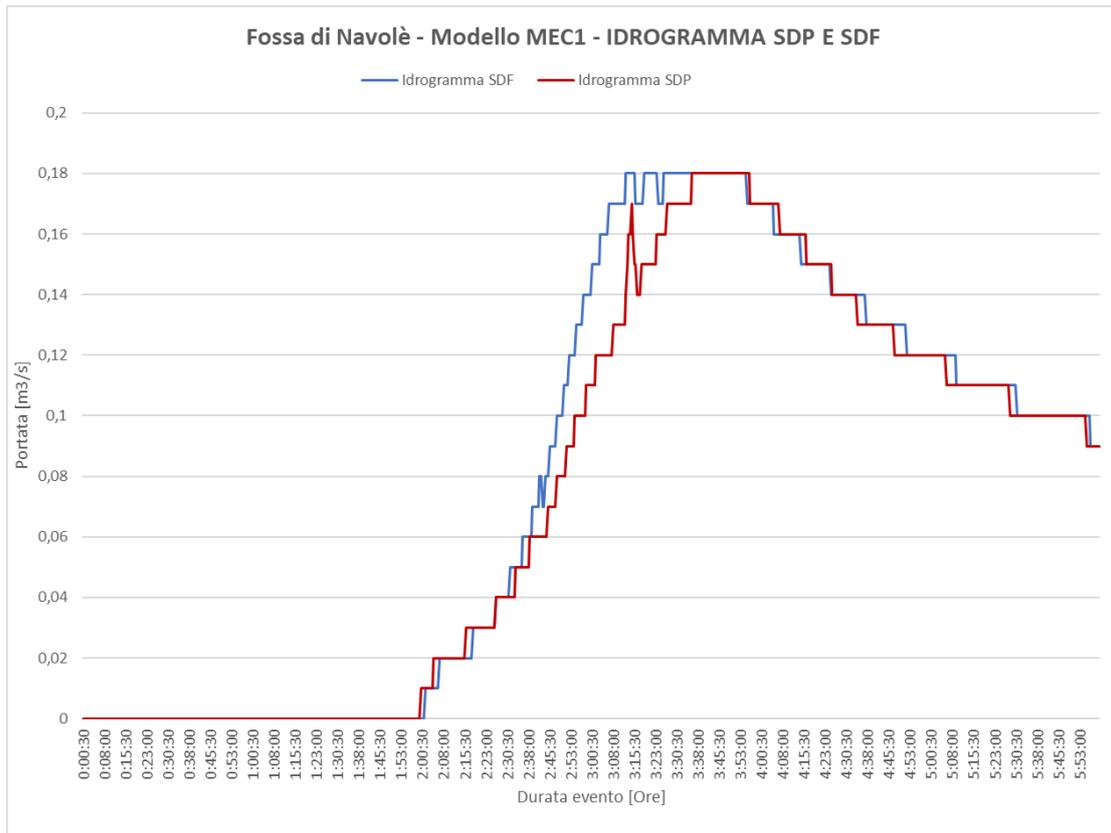
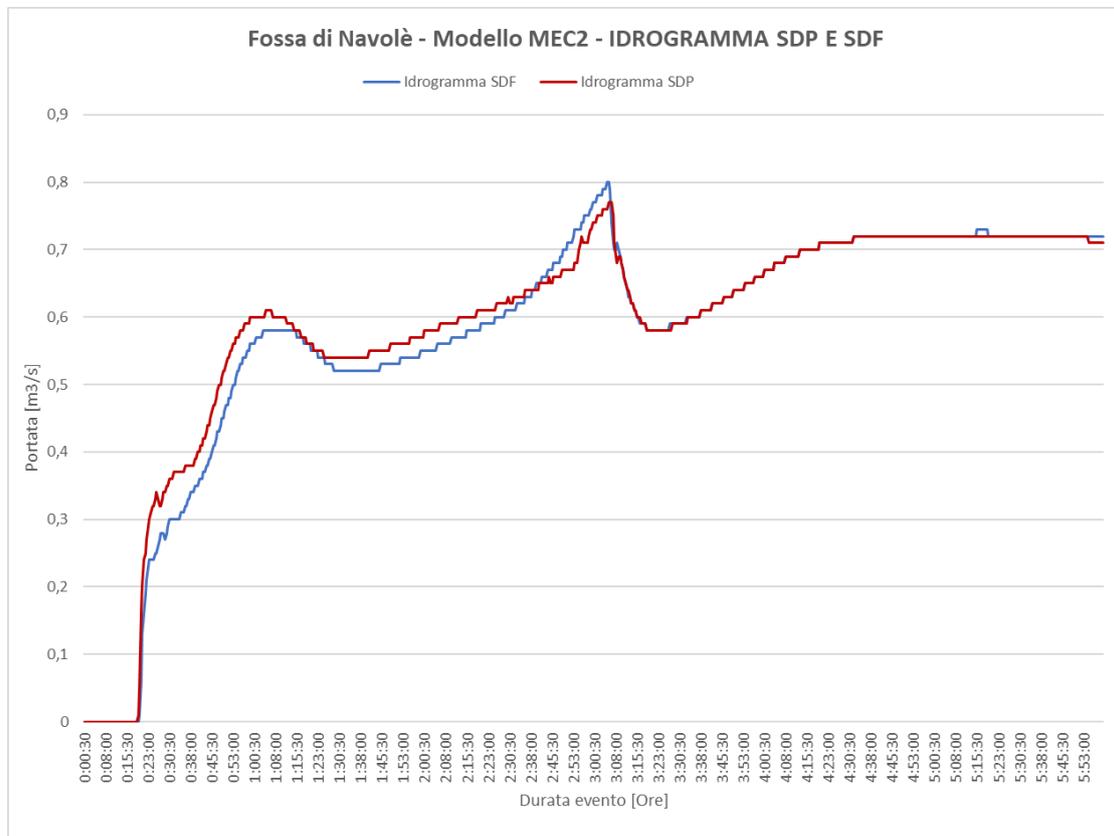
Si riportano di seguito gli idrogrammi e i profili di un tratto del canale consortile denominato Fossa di Navolè con tempo di ritorno $TR=20$.

Figura 24 Idrogrammi di SDF e di SDP di un tratto del canale consortile Fossa di Navolè – Modello NAT1

Figura 25 Idrogrammi di SDF e di SDP di un tratto del canale consortile Fossa di Navolè – Modello NAT2

Figura 26 Idrogrammi di SDF e di SDP di un tratto del canale consortile Fossa di Navolè – Modello MEC1

Figura 26 Idrogrammi di SDF e di SDP di un tratto del canale consortile Fossa di Navolè – Modello MEC2
