Regione Veneto
Provincia di Treviso
Comune di GORGO AL MONTICANO

P.C.A. - Piano Comunale delle Acque

All. 20

Relazione degli interventi

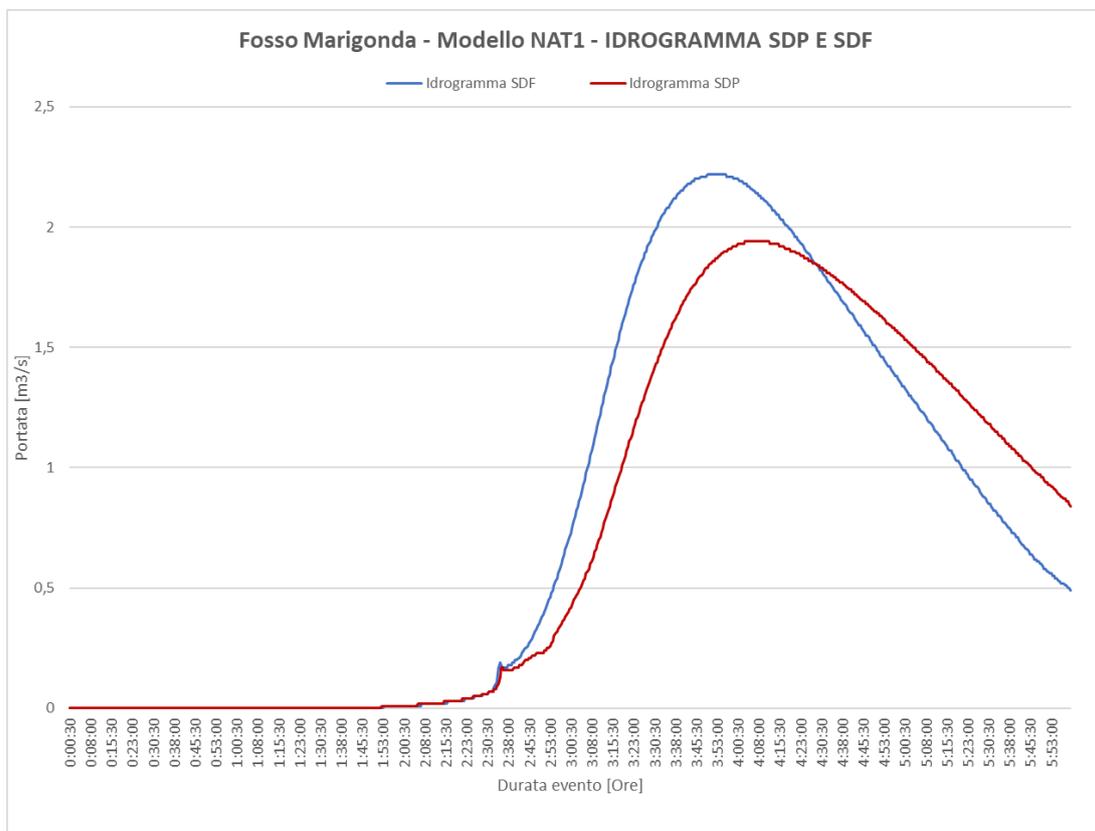
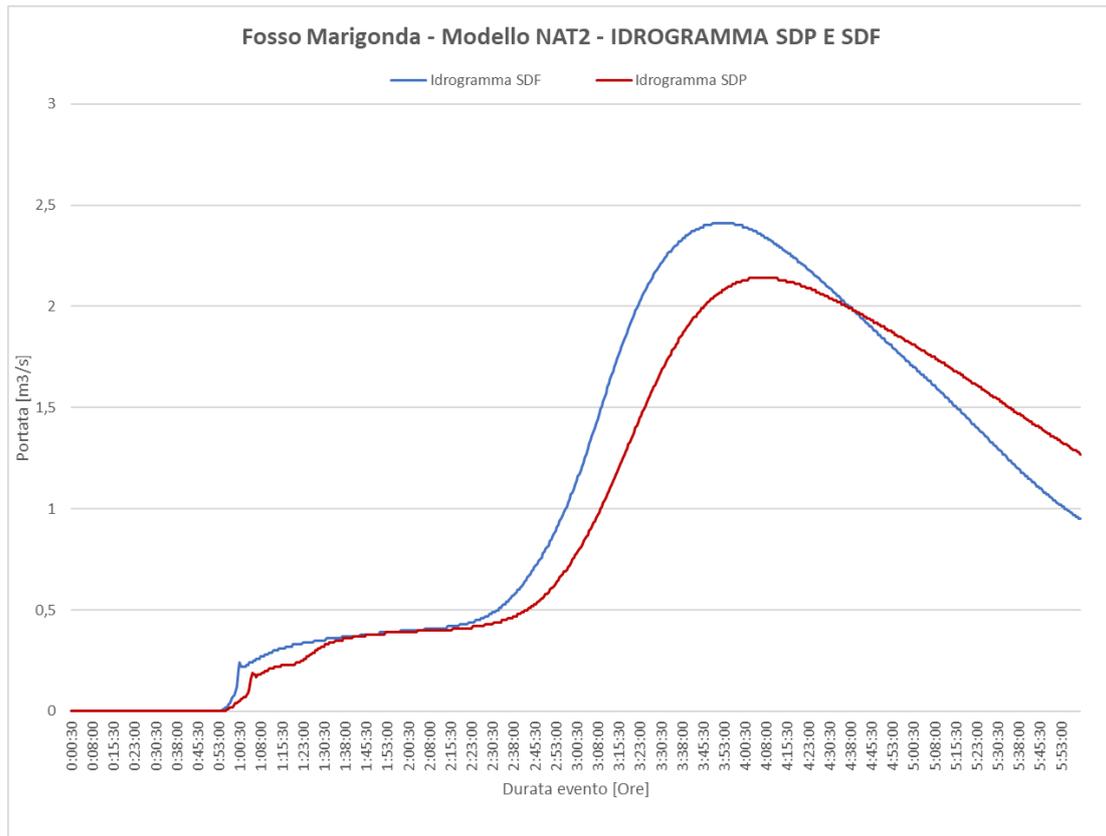
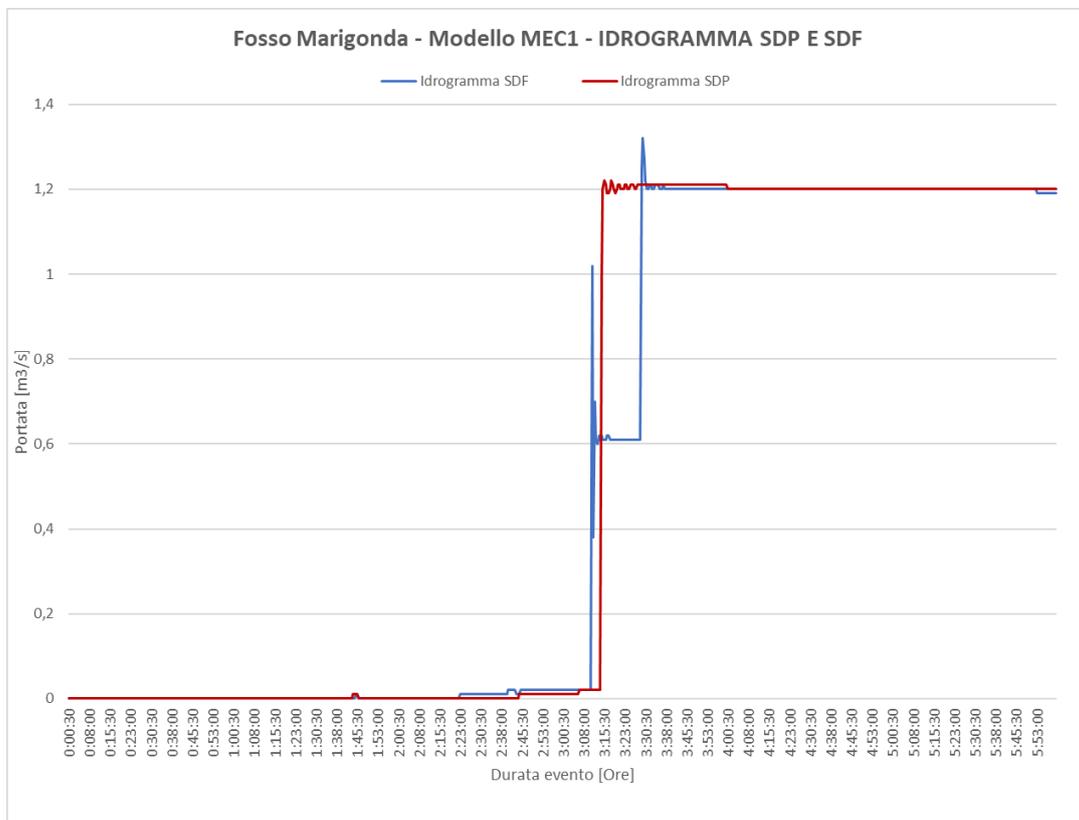
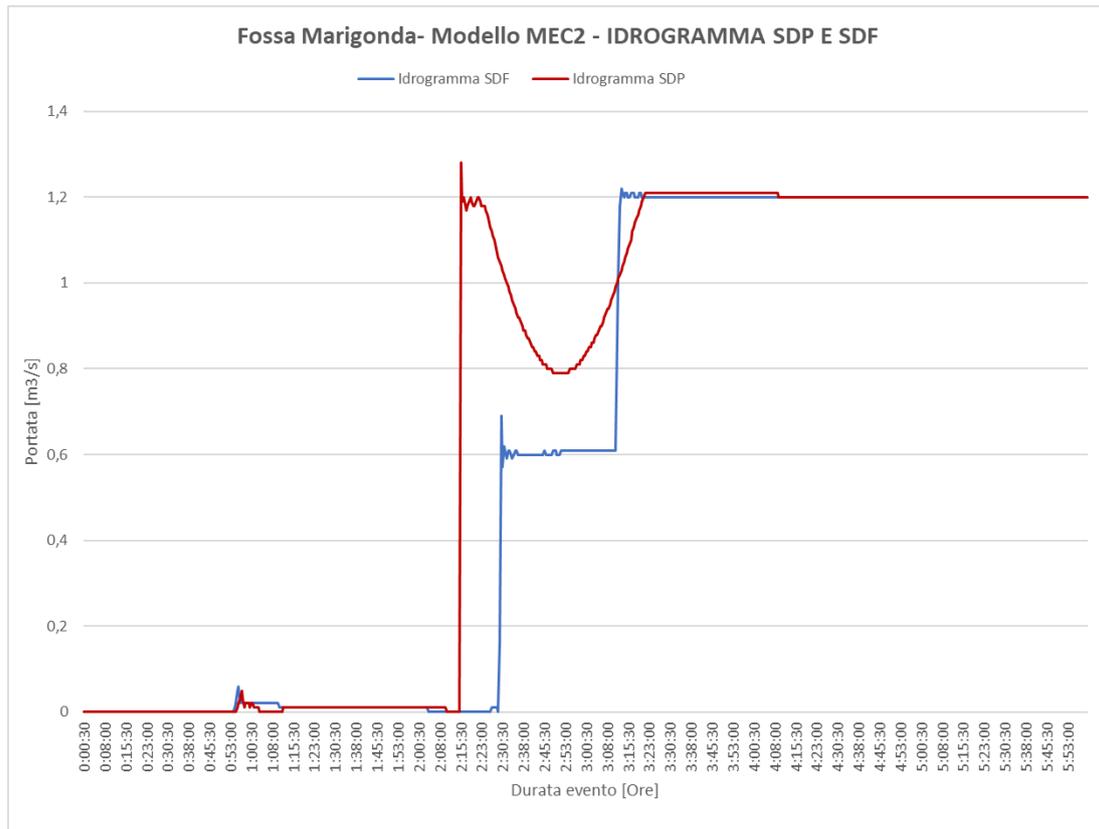
Figura 27 Idrogrammi di SDF e di SDP di un tratto del canale consortile Fossa Marigonda – Modello NAT1

Figura 28 Idrogrammi di SDF e di SDP di un tratto del canale consortile Fossa Marigonda – Modello NAT2

Figura 29 Idrogrammi di SDF e di SDP di un tratto del canale consortile Fossa Marigonda – Modello MEC1

Figura 30 Idrogrammi di SDF e di SDP di un tratto del canale consortile Fossa Marigonda – Modello MEC2

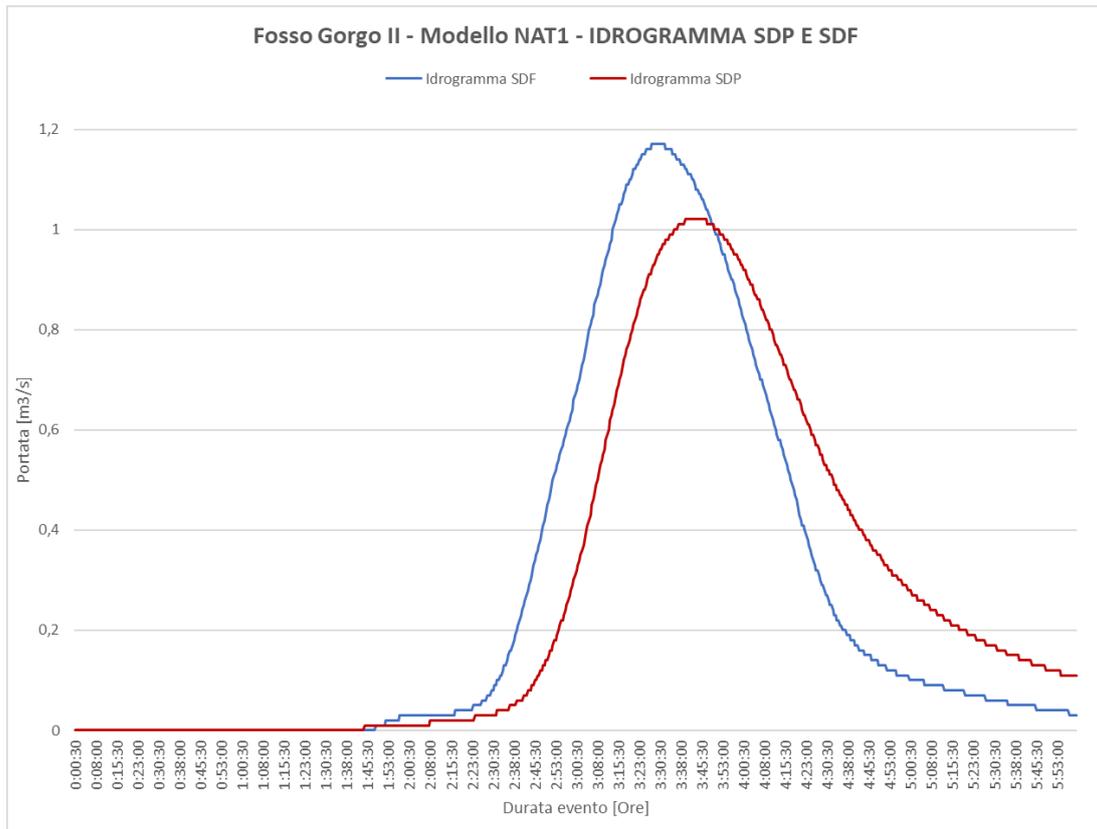
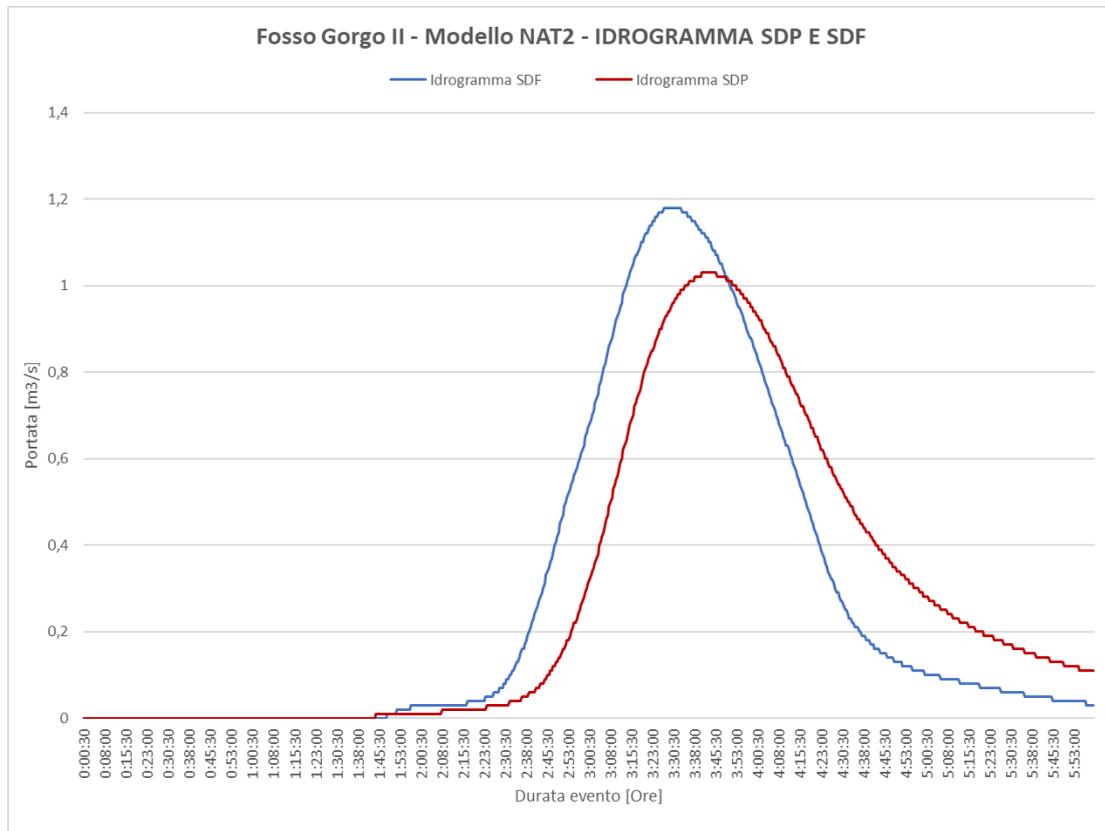
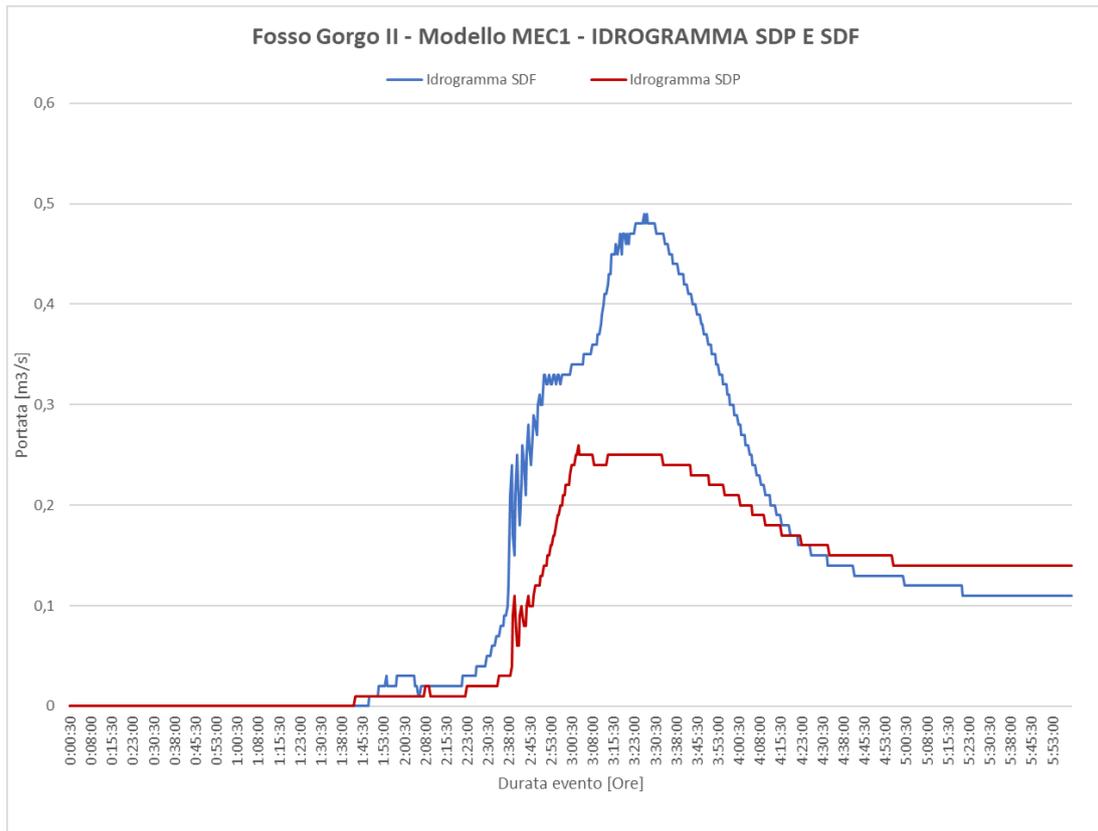
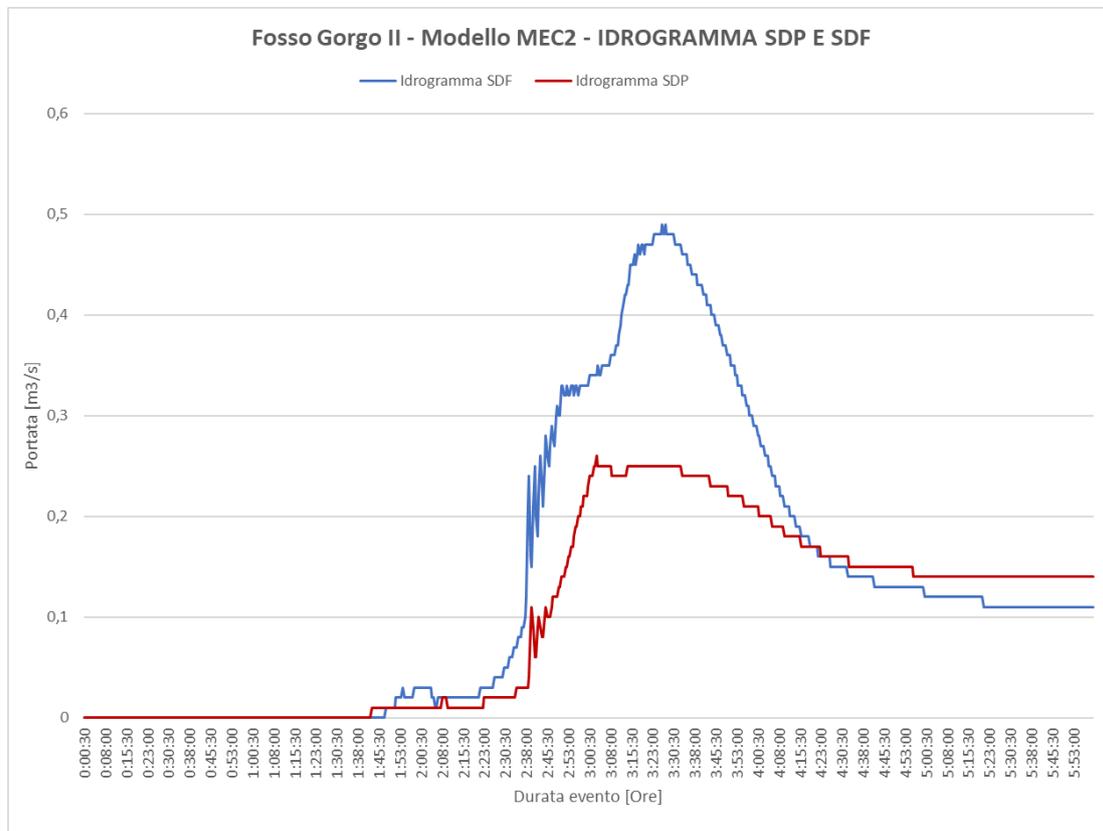
Figura 31 Idrogrammi di SDF e di SDP di un tratto del canale consortile Fosso Gorgo II – Modello NAT1

Figura 32 Idrogrammi di SDF e di SDP di un tratto del canale consortile Fosso Gorgo II – Modello NAT2

Figura 33 Idrogrammi di SDF e di SDP di un tratto del canale consortile Fosso Gorgo II – Modello MEC1

Figura 34 Idrogrammi di SDF e di SDP di un tratto del canale consortile Fosso Gorgo II – Modello MEC2

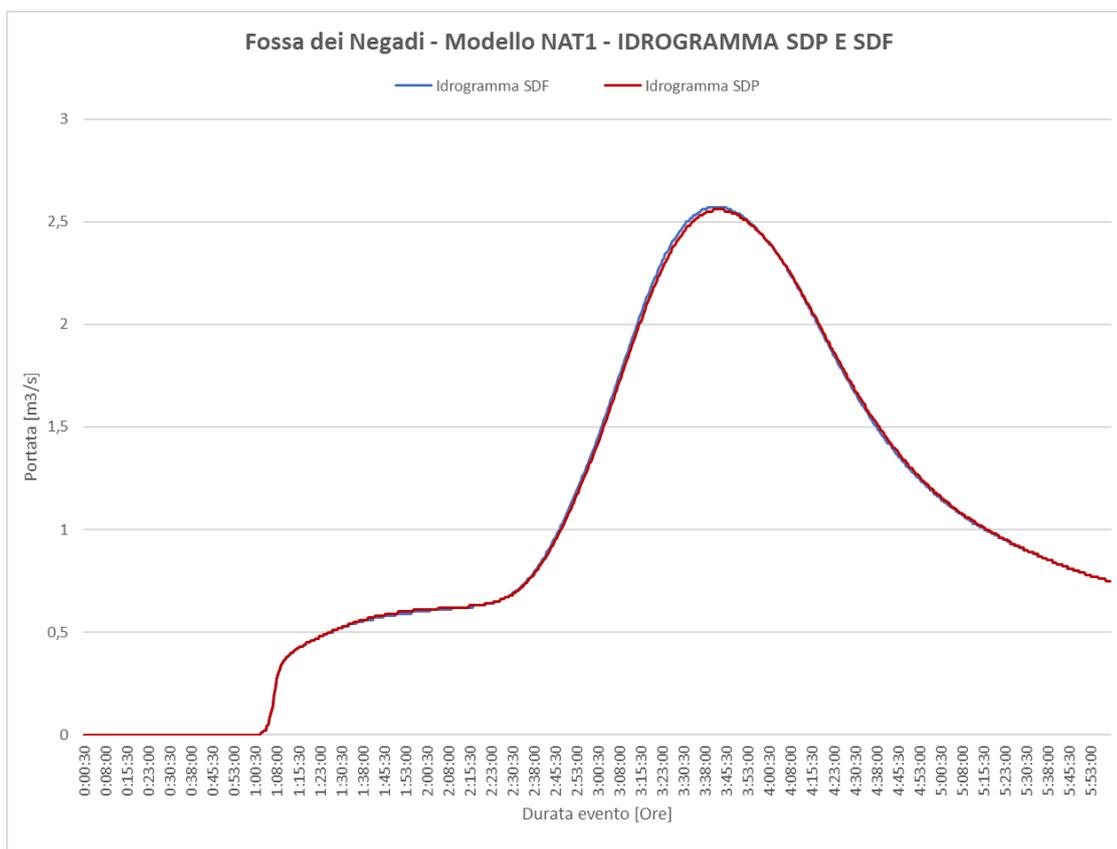
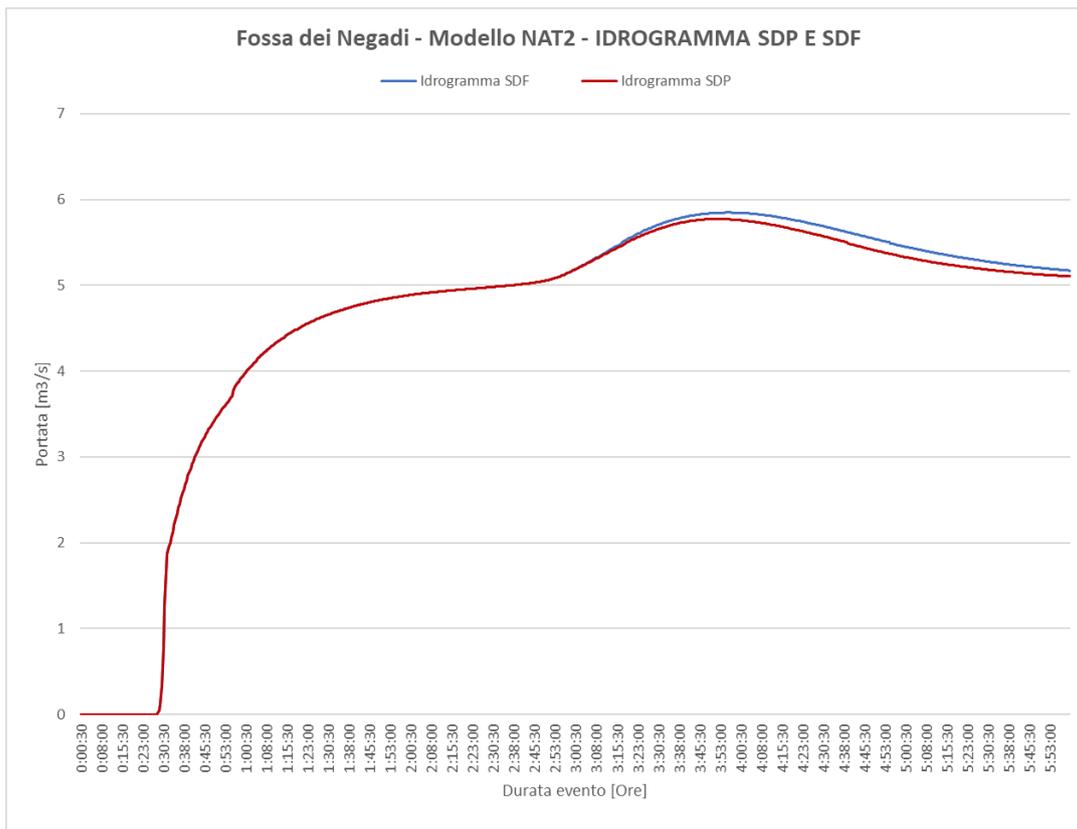
Analogamente ai casi precedenti, come emerge dai due idrogrammi posti a confronto la portata fluente all'interno del canale consortile durante l'evento considerato è superiore nello scenario di STATO DI FATTO rispetto a quello di STATO DI PROGETTO, dimostrando che l'intervento non comporta alcun tipo di aggravio alla rete consortile esistente.

Figura 35 Idrogrammi di SDF e di SDP di un tratto del canale consortile Fossa dei Negadi – Modello NAT1

Figura 36 Idrogrammi di SDF e di SDP di un tratto del canale consortile Fossa dei Negadi – Modello NAT2

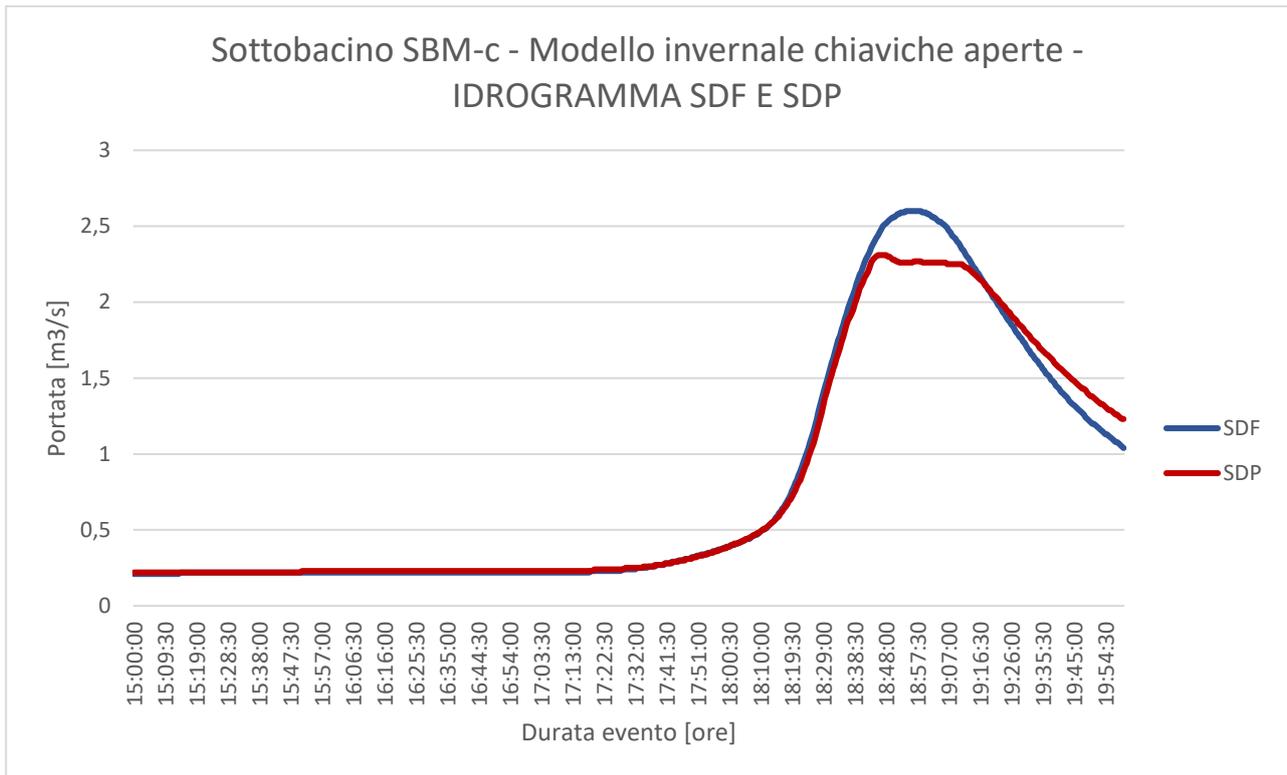
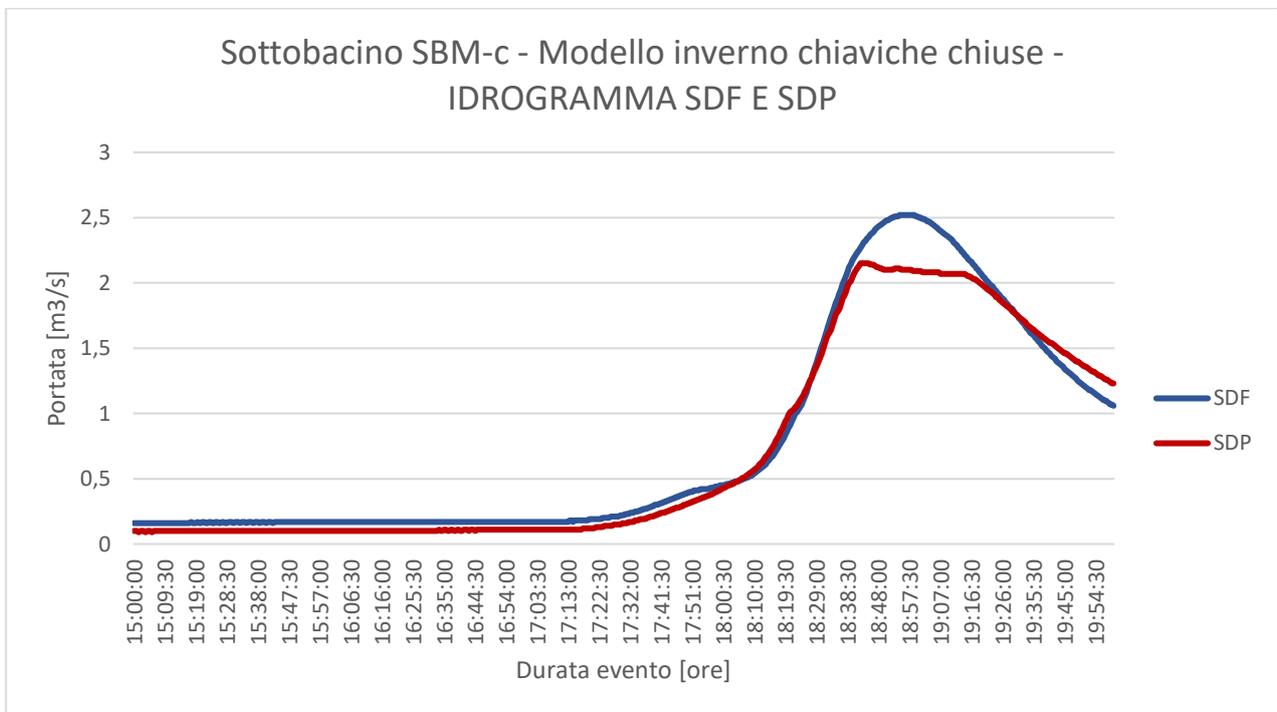
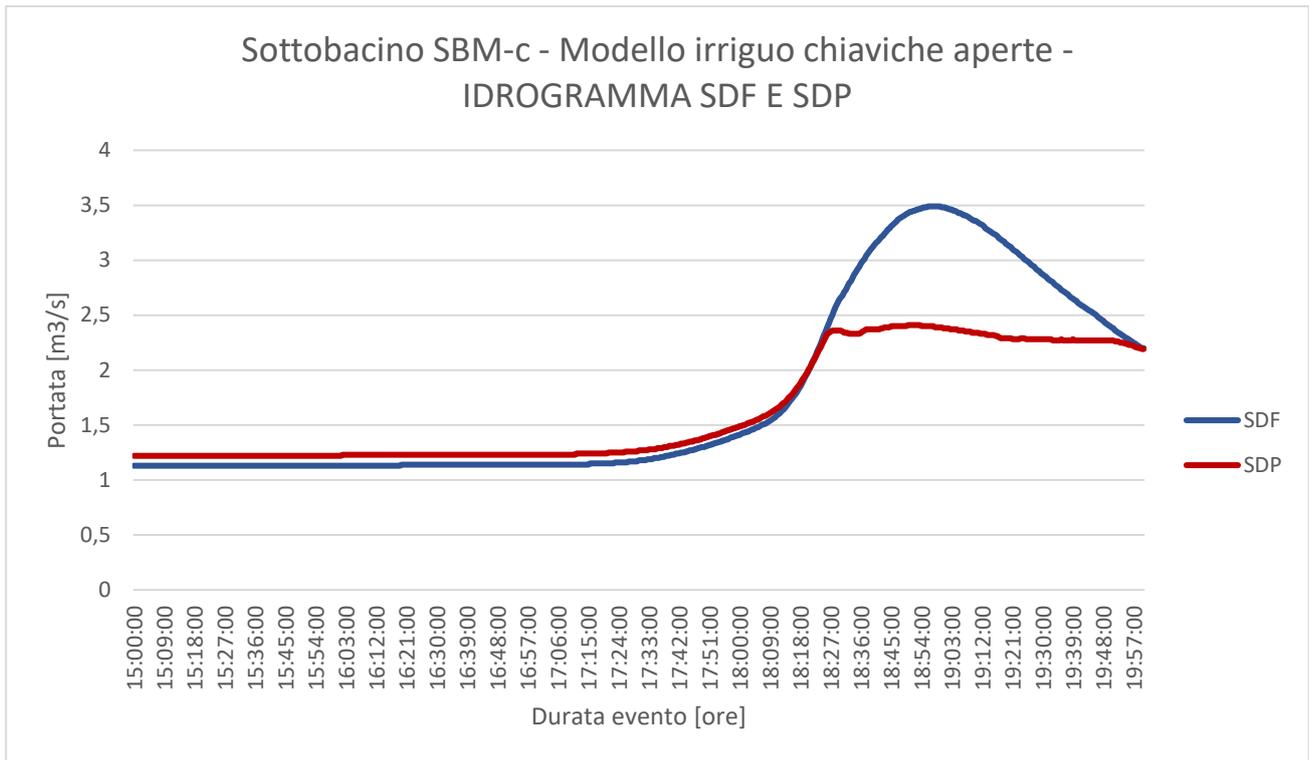
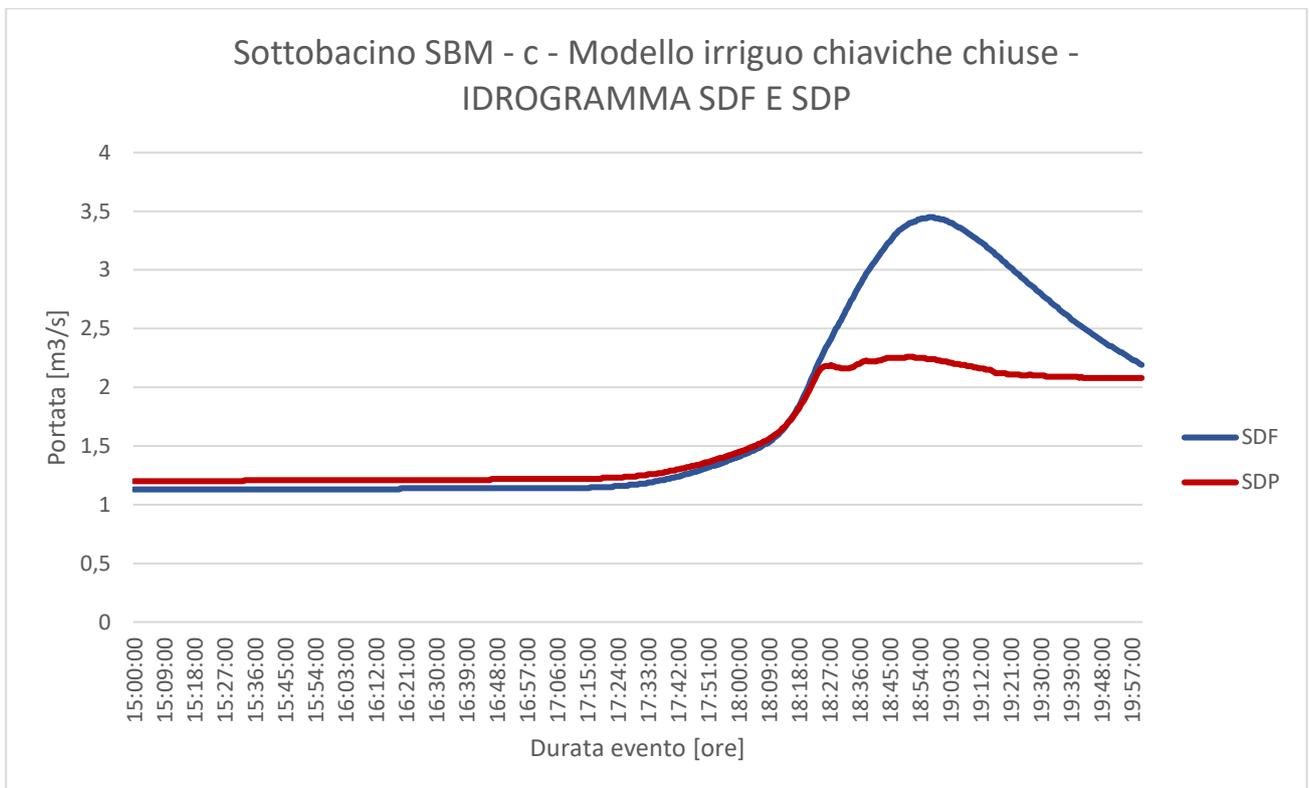
Figura 37: Idrogrammi SDP e SDF del tratto del canale Sala - Modello invernale con chiaviche aperte

Figura 38: Idrogrammi SDP e SDF del tratto del canale Sala - Modello invernale con chiaviche chiuse

Figura 39: Idrogrammi SDP e SDF del tratto del canale Sala - Modello irriguo con chiaviche aperte

Figura 40: Idrogrammi SDP e SDF del tratto del canale Sala - Modello irriguo con chiaviche chiuse

Dagli idrogrammi proposti, riguardanti il tratto C0770b ovvero un tratto del canale Sala che scarica verso il Monticano, si nota che gli interventi ipotizzati risultano essere migliorativi. Infatti, è possibile osservare come, in prossimità del picco di portata, che si manifesta nel

tratto terminale degli ultimi due grafici l'idrogramma dello stato di progetto risulti inferiore rispetto a quello di stato di fatto. Tuttavia, nella coda iniziale si nota una caratterizzazione opposta; in cui lo stato di progetto risulta essere superiore allo stato di fatto. Questa condizione avviene a seguito del risezionamento e la creazione di una serie di fossi a monte del canale considerato negli idrogrammi. A causa di ciò, dove in precedenza l'acqua rimaneva stagnante all'interno dei campi adesso viene raccolta e convogliata nel Sala. Questa condizione non risulta essere peggiorativa e allo stesso tempo, come osservabile da una serie di profili esposti di seguito, non si ha alcuna fuoriuscita dagli argini del canale.

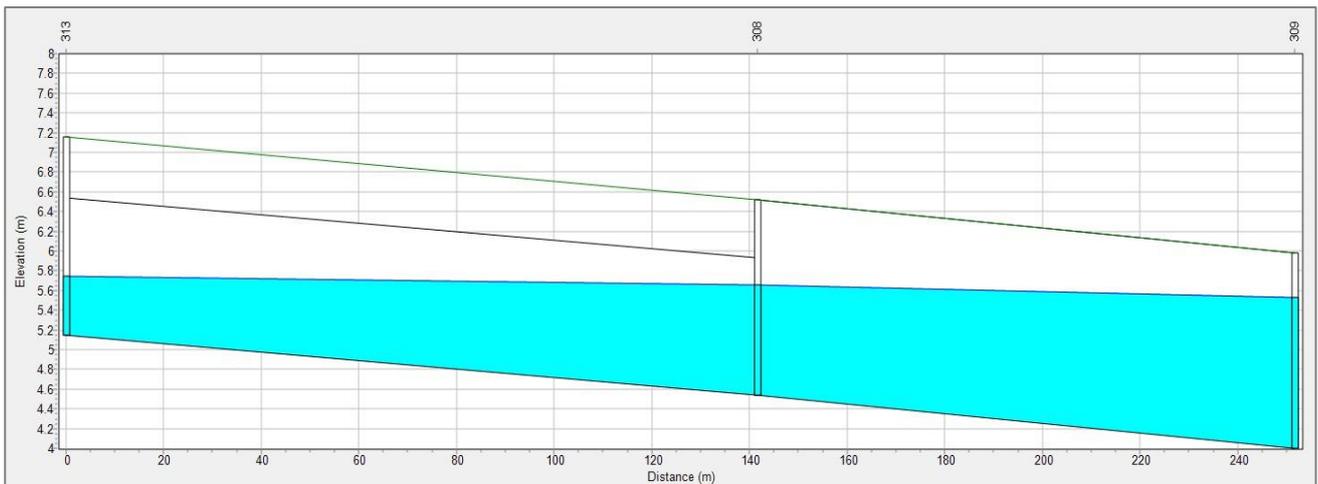
Figura 41: profilo longitudinale allo stato di fatto dei canali in esame alle ore 16:30

Come detto in precedenza, salvo il cambio di geometria dovuta all'intervento proposto, non si ha un peggioramento della situazione in quanto la portata d'acqua rimane all'interno dell'alveo del canale.

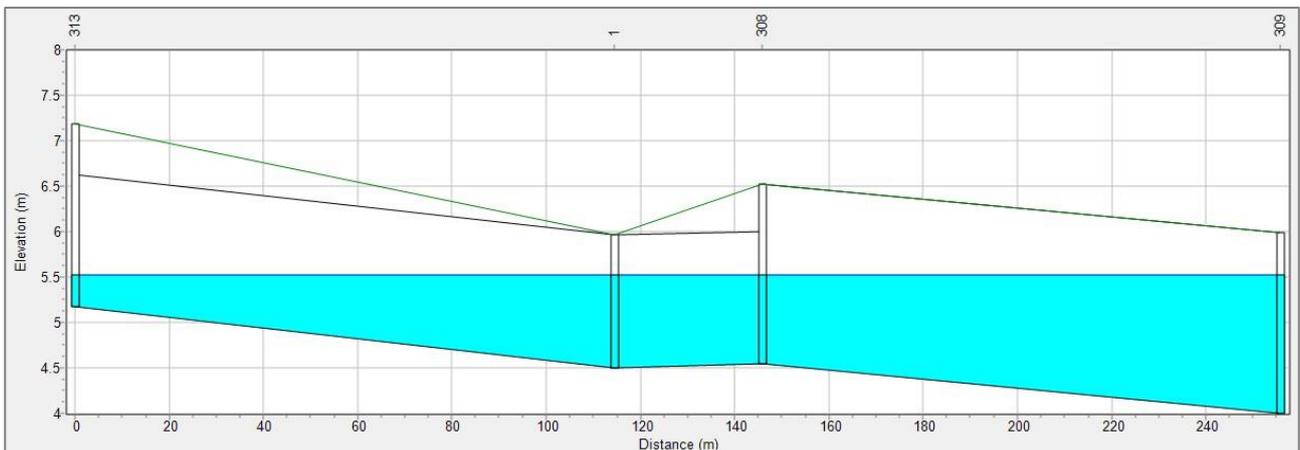
Figura 42: profilo longitudinale del canale preso in esame allo stato di progetto alle ore 16:30

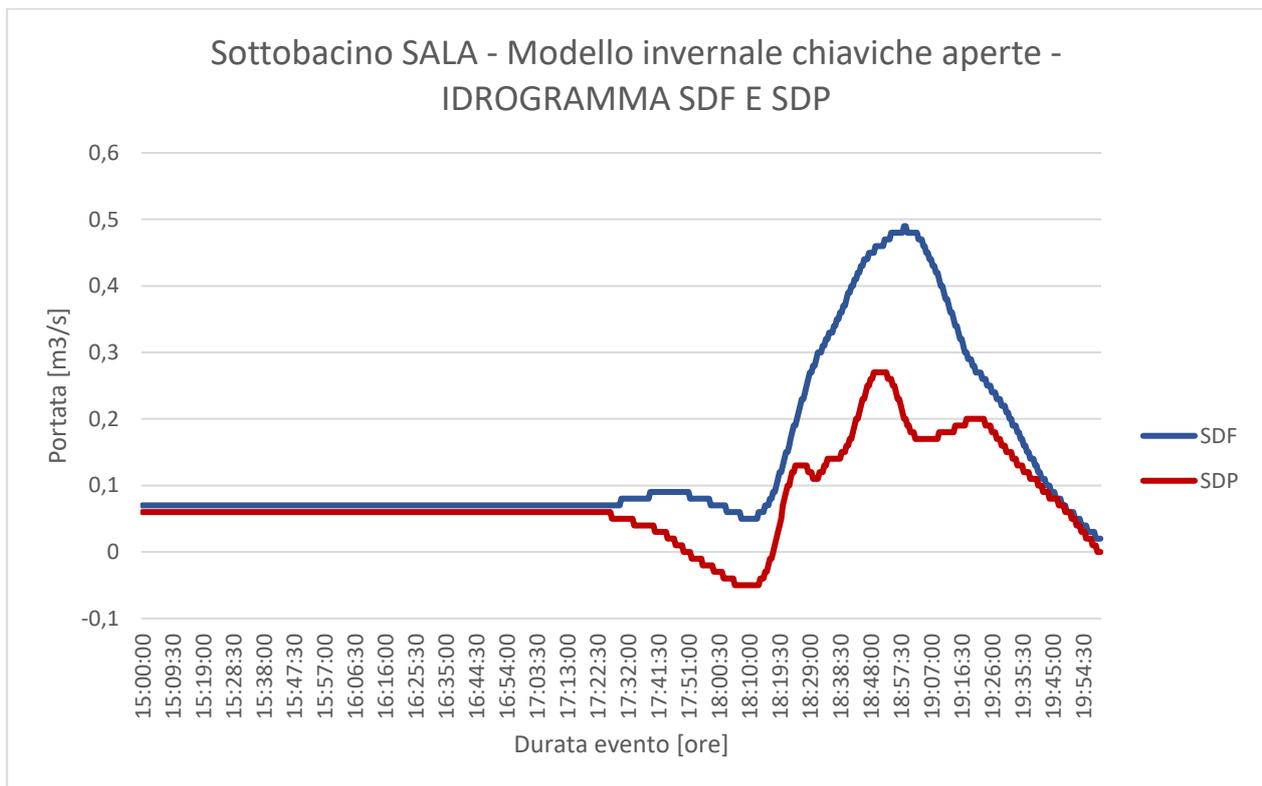
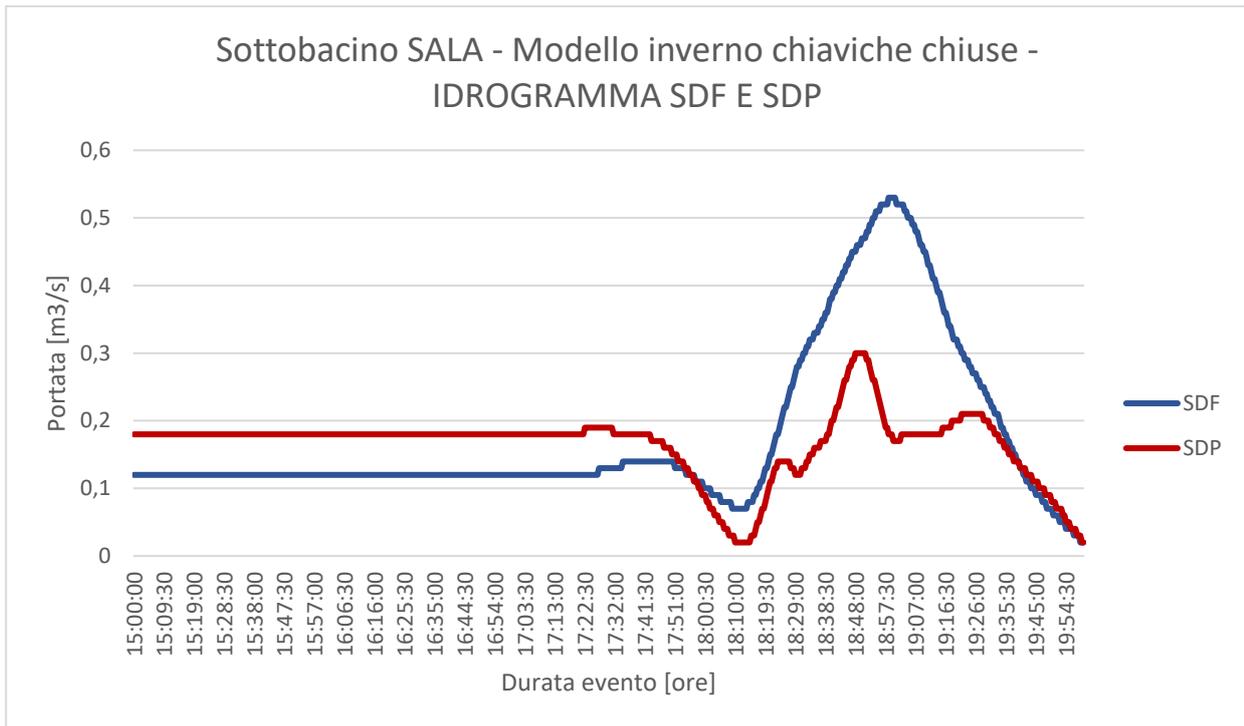
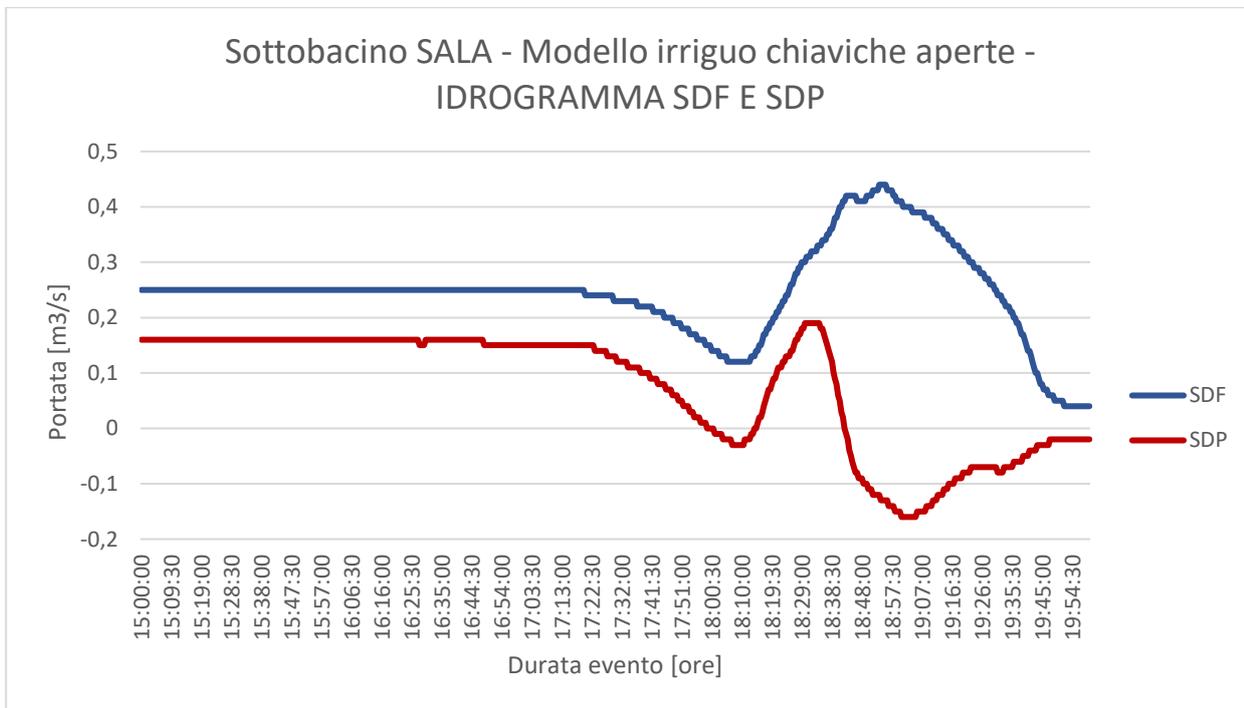
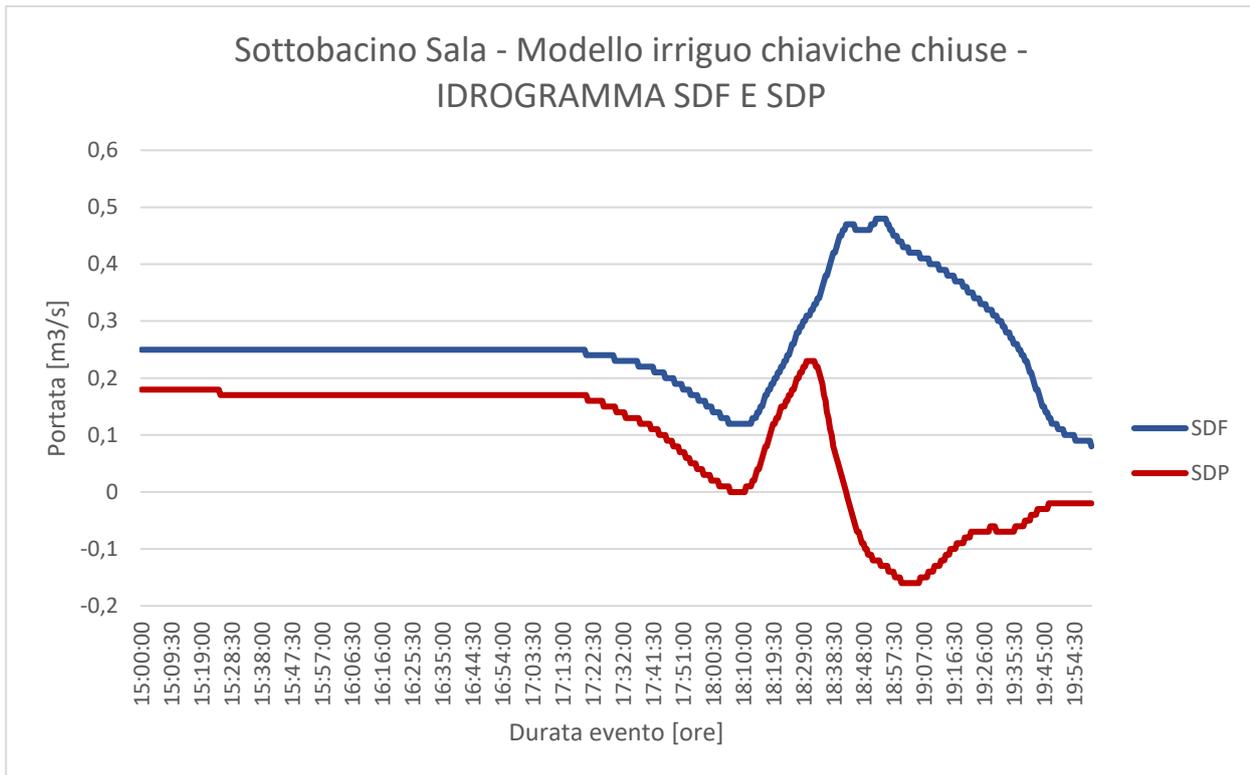
Figura 43: Idrogrammi SDF e SDP del tratto del canale Sala - Modello invernale con chiaviche aperte

Figura 44: Idrogrammi SDF e SDP del tratto del canale Sala - Modello invernale con chiaviche chiuse

Figura 45: Idrogrammi SDF e SDP del tratto del canale Sala - Modello irriguo con chiaviche aperte

Figura 46: Idrogrammi SDF e SDP del tratto del canale Sala - Modello irriguo con chiaviche chiuse

Anche in questo contesto, come nel precedente, si ha una situazione analoga dove il picco della portata a seguito degli interventi viene attenuato mentre la coda iniziale nel modello invernale risulta essere superiore allo stato di fatto.
