# PI 2014 COMUNE DI NERVESA DELLA BATTAGLIA

Piano degli Interventi (PI) - Variante n.1  
(Legge Regionale n. 11/2004 e s.m.i.)

**SCHEDE F**  
**Aree degradate (art. 3 L.R. 50/2012)**

**SCHEDE F - Aree degradate ai fini commerciali**  
Legge regionale n. 11/2004 e s.m.i.

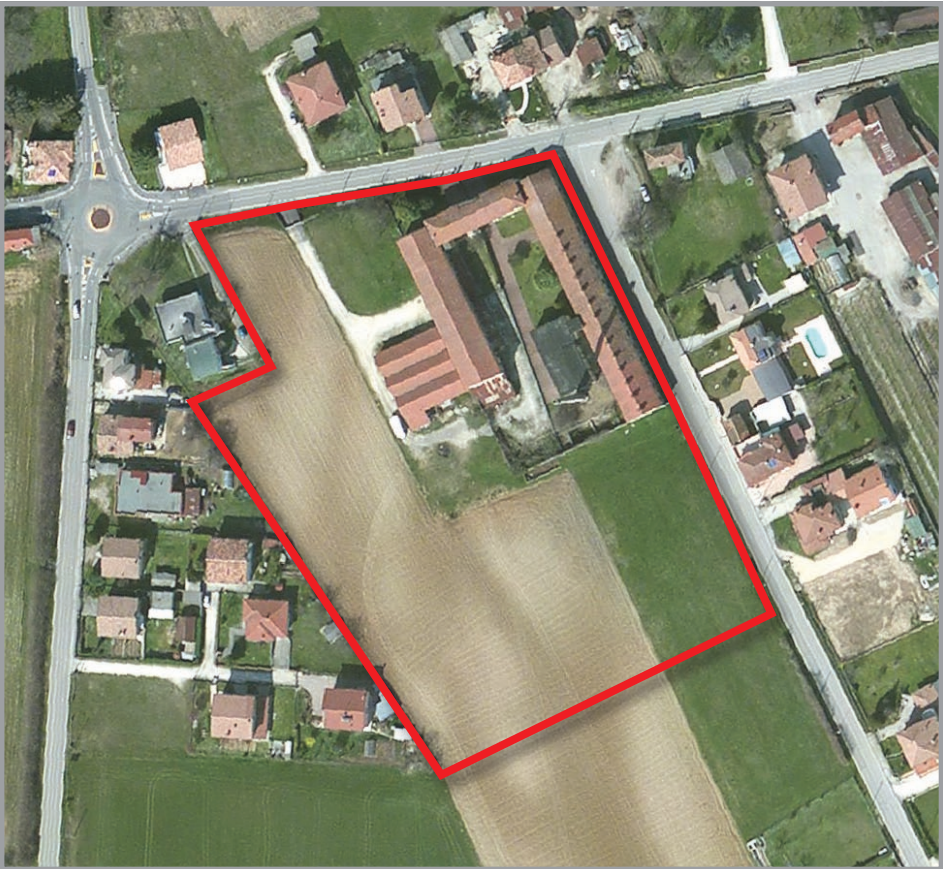
Ortofoto (Orthoview 2011 V.1)

L'ambito è posizionato lungo l'intersezione tra via Brigata Udine e via Brigata Palermo, a nord della zona produttiva "Dus", individuata come riconvertibile al terziario dal PTCP della Provincia di Treviso approvato. L'area non è gravata da alcun tipo di vincolo, ad esclusione delle fasce di rispetto stradali.

- Attività produttiva dismessa.
- Presenza volumetrie obsolete e in stato di manutenzione mediocre.
- Mancata valorizzazione di un opificio di archeologia industriale

Nell'area è insediata un'attività produttiva oggi dismessa e soggetta a grado di protezione dal PRG vigente. Sono altresì presenti alcune volumetrie residenziali occupate e direttamente collegate all'opificio industriale. L'area si configura come un elemento incongruo rispetto al contesto in cui è inserito. Il tessuto esistente circostante è residenziale, a bassa densità edilizia. L'area è classificata dal Vigente PI come "Zto C1" e come "zona degradata". Vi è la necessità di riqualificare le volumetrie esistenti, riconvertendone gli usi affinché siano compatibili con le destinazioni residenziali e commerciali presenti nell'immediato intorno.

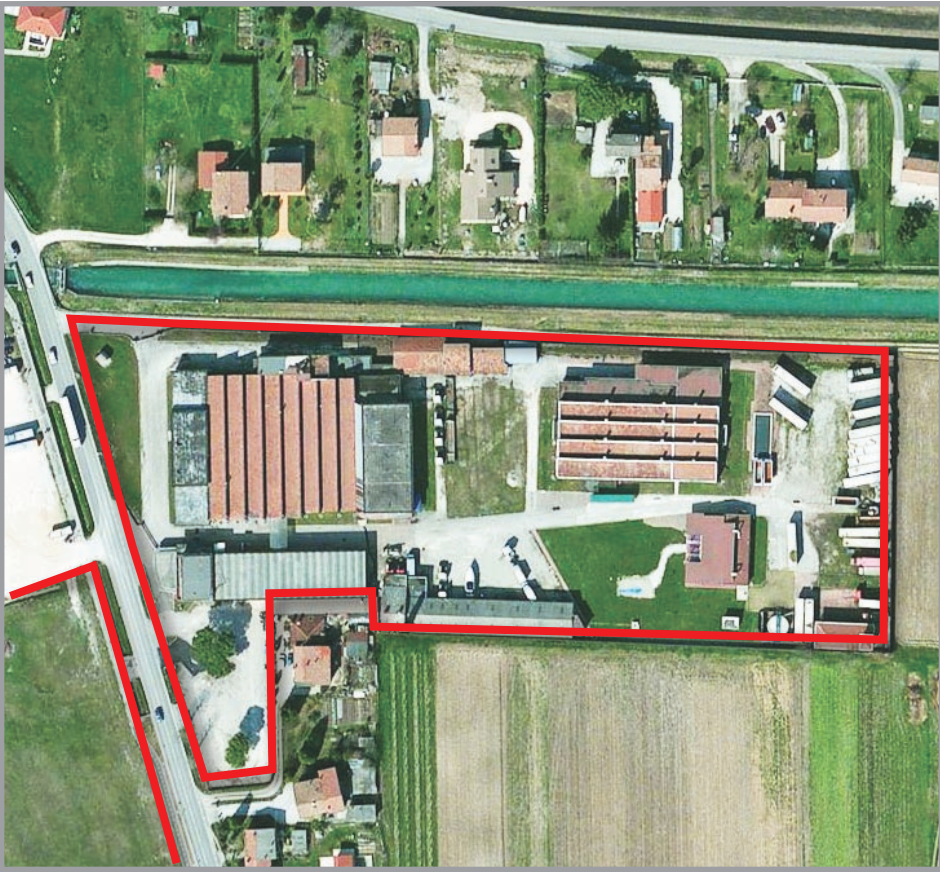
Ortofoto (Orthoview 2011 V.1)

**Presenza di vincoli e tutele**  
L'ambito è posizionato lungo la SP "Schiavonesca - Marosticana", a nord-est rispetto alla zona produttiva "Dus", ed individuata come riconvertibile al terziario dal PTCP della Provincia di Treviso approvato.  
L'area è in parte gravata dal vincolo paesaggistico del fiume Piave, che la interessa lungo tutto lo sviluppo a nord.

- Attività produttiva dismessa.
- Presenza volumetrie obsolete e in stato di manutenzione mediocre.
- Elevato impatto paesaggistico in relazione al contesto fluviale del Piave.

**Descrizione del degrado**  
Nell'area è insediata un'attività produttiva oggi dismessa.  
L'area si configura come un elemento incongruo rispetto al contesto in cui è inserito. Il tessuto esistente circostante è residenziale, a bassa densità edilizia. L'area è classificata dal Vigente PI come "Zto D2" produttiva.  
Vi è la necessità di riqualificare le volumetrie esistenti, riconvertendone gli usi verso il terziario, affinché siano compatibili con le destinazioni limitrofe e sia qualificato un ambito a ridosso del fiume Piave.

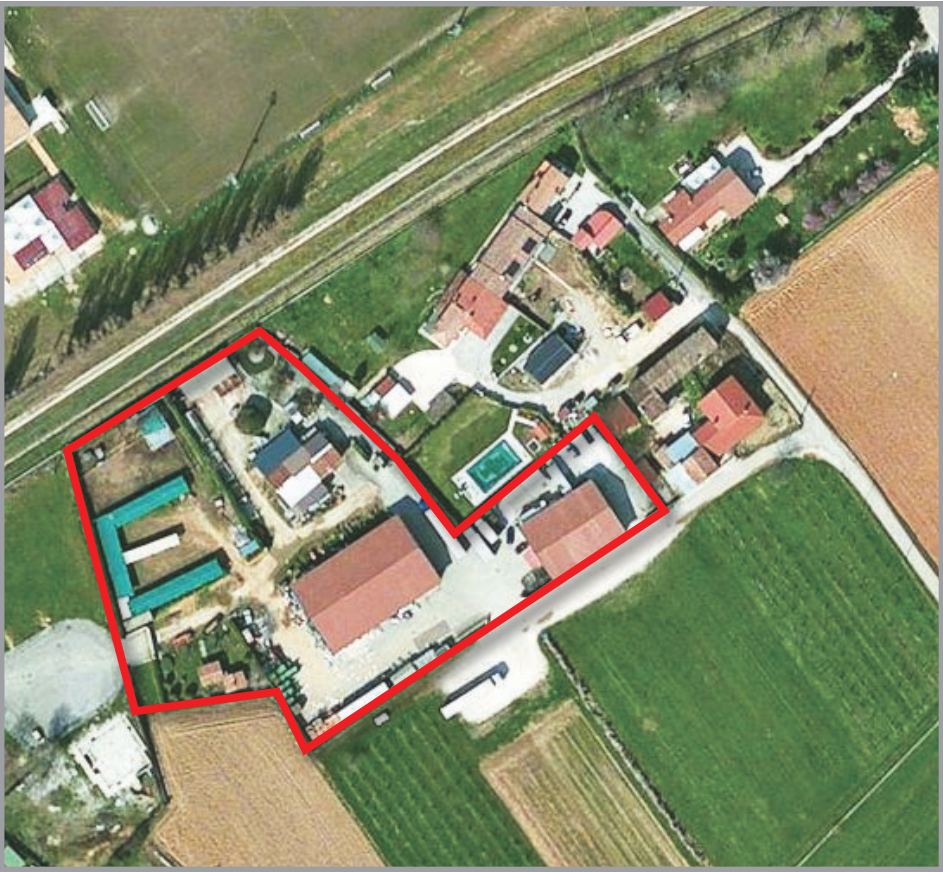
SCARSA - l'ambito è servito da viabilità di tipo comunale, a ridotta sezione stradale, e localizzata a circa trecento metri dall'accesso diretto alla SP "Schiavonesca - Marosticana". Tutto il fronte posto a nord confina con il Canale Piavesella. Non è servito da rete ciclabile comunale su rete propria.

- Degrado urbanistico per la presenza di molteplici attività, a contatto con consistenze di tipo residenziale.
- Presenza volumetrie obsolete e in stato di manutenzione mediocre.

Nell'area presenta alcune attività produttive, depositi a cielo aperto, residenze. L'area si configura come un elemento incongruo rispetto al nucleo residenziale della frazione di Bavaria, che si sviluppa immediatamente ad ovest dello stesso ambito. L'area è classificata dal Vigente PI come "Zto C2" e come "zona degradata". Vi è la necessità di riqualificare le volumetrie esistenti, riconvertendone gli usi affinché siano compatibili con il centro urbano di Bavaria. Data la carenza a livello di accessibilità, la trasformazione richiede adeguati interventi alla viabilità esistente o la previsione di nuovi collegamenti.

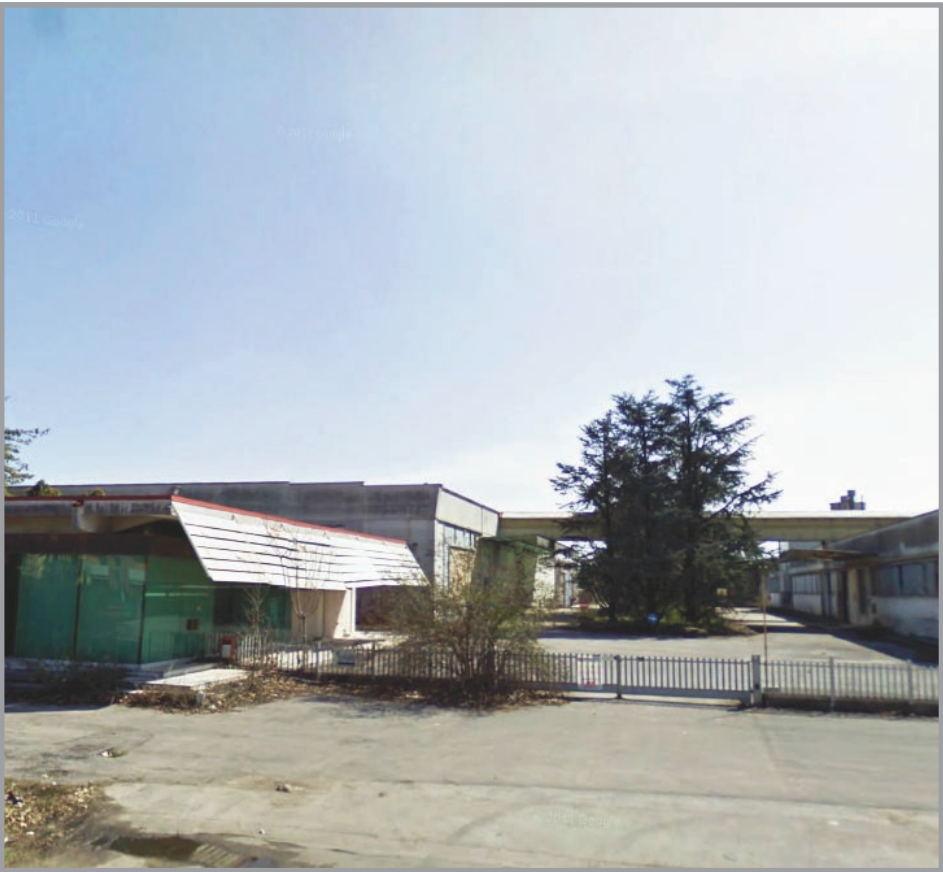
Documentazione fotografica

- Attività produttiva dismessa.
- Presenza volumetrie obsolete e in stato di manutenzione mediocre.
- Elevato impatto paesaggistico in relazione alla zona residenziale di Bidasio, che si sviluppa immediatamente a nord.

Nell'area è insediata un'attività produttiva dismessa da tempo.  
L'area si configura come un elemento incongruo rispetto al contesto in cui è inserito. Il tessuto esistente circostante è, a nord, residenziale ad alta densità edilizia, a sud, produttivo ed artigianale. L'area è classificata dal Vigente PI come "Zto D2" produttiva.  
Vi è la necessità di riqualificare le volumetrie esistenti, riconvertendone gli usi verso il terziario, affinché sia compatibile con il polo commerciale esistente lungo l'asse della "Pontebbana" e sia qualificato un ambito a ridosso della frazione di Bidasio.
