## **ATTIVITÀ ISPETTIVA AI SENSI DEL D. LGS 152/2006 E S.M.I.**

### **STABILIMENTO DISCARICA RONCAJETTE DI PONTE SAN NICOLÒ (PD)**

# **RELAZIONE FINALE**

**Data: Maggio 2019**

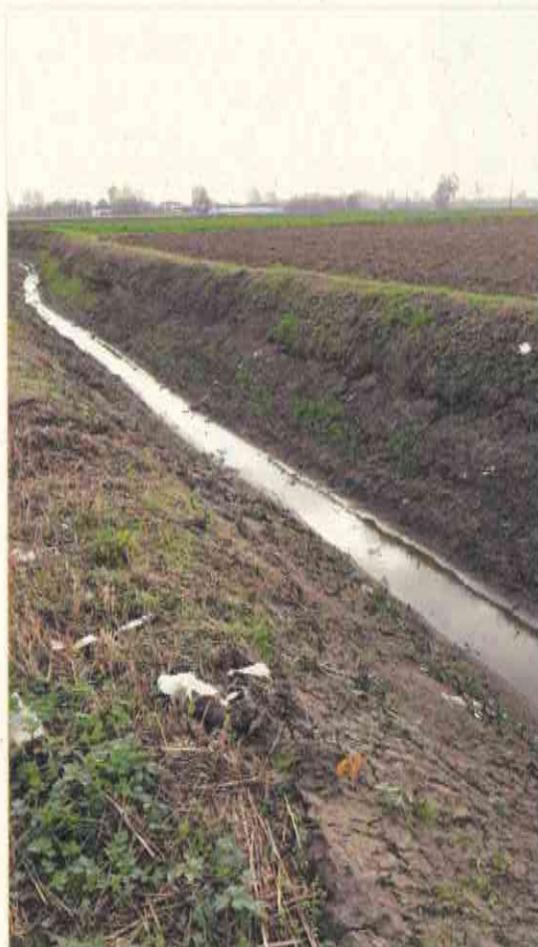
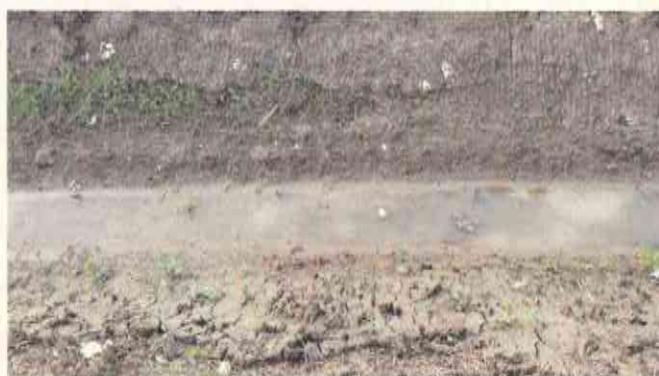
Il punto di monitoraggio AS7 sostanzialmente privo di acqua per consentire un campionamento significativo.

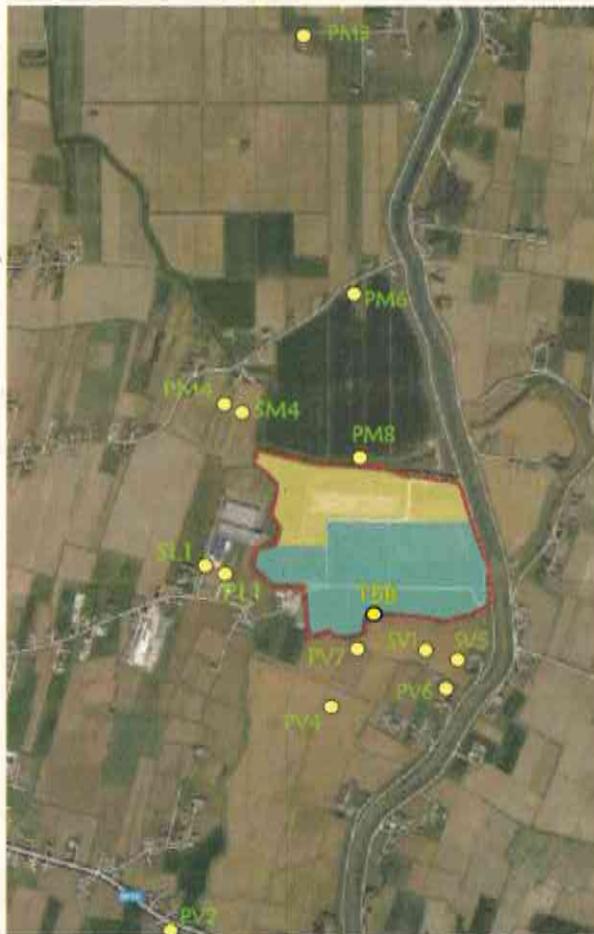
- Acquifero superficiale con prelievo della falda tra i 2 e i 5 metri con un piezometro a monte denominato **SM4**, due piezometri a valle denominati **SV1** e **SV5** e uno laterale **SL1**
- Primo acquifero con prelievo della falda tra gli 8 e i 13 metri con un piezometro a monte denominato **PM8** e uno a valle denominato **T5B**
- Secondo acquifero con prelievo della falda tra i 16 e i 24 metri con un piezometro a monte denominato **PM3**, e due piezometri a valle denominati rispettivamente **PV2** e **PV4**

Nella figura sottostante sono riportate le posizioni planimetriche dei piezometri con indicati anche ulteriori punti di monitoraggio utilizzati nel passato e alcuni dei quali non più operativi.
