MIGLIORAMENTO SISMICO  
DELLA SCUOLA ELEMENTARE  
“A. CANOVA” DI SEGUSINO

1° STRALCIO

PROGETTO ESECUTIVO

# Piano di Manutenzione

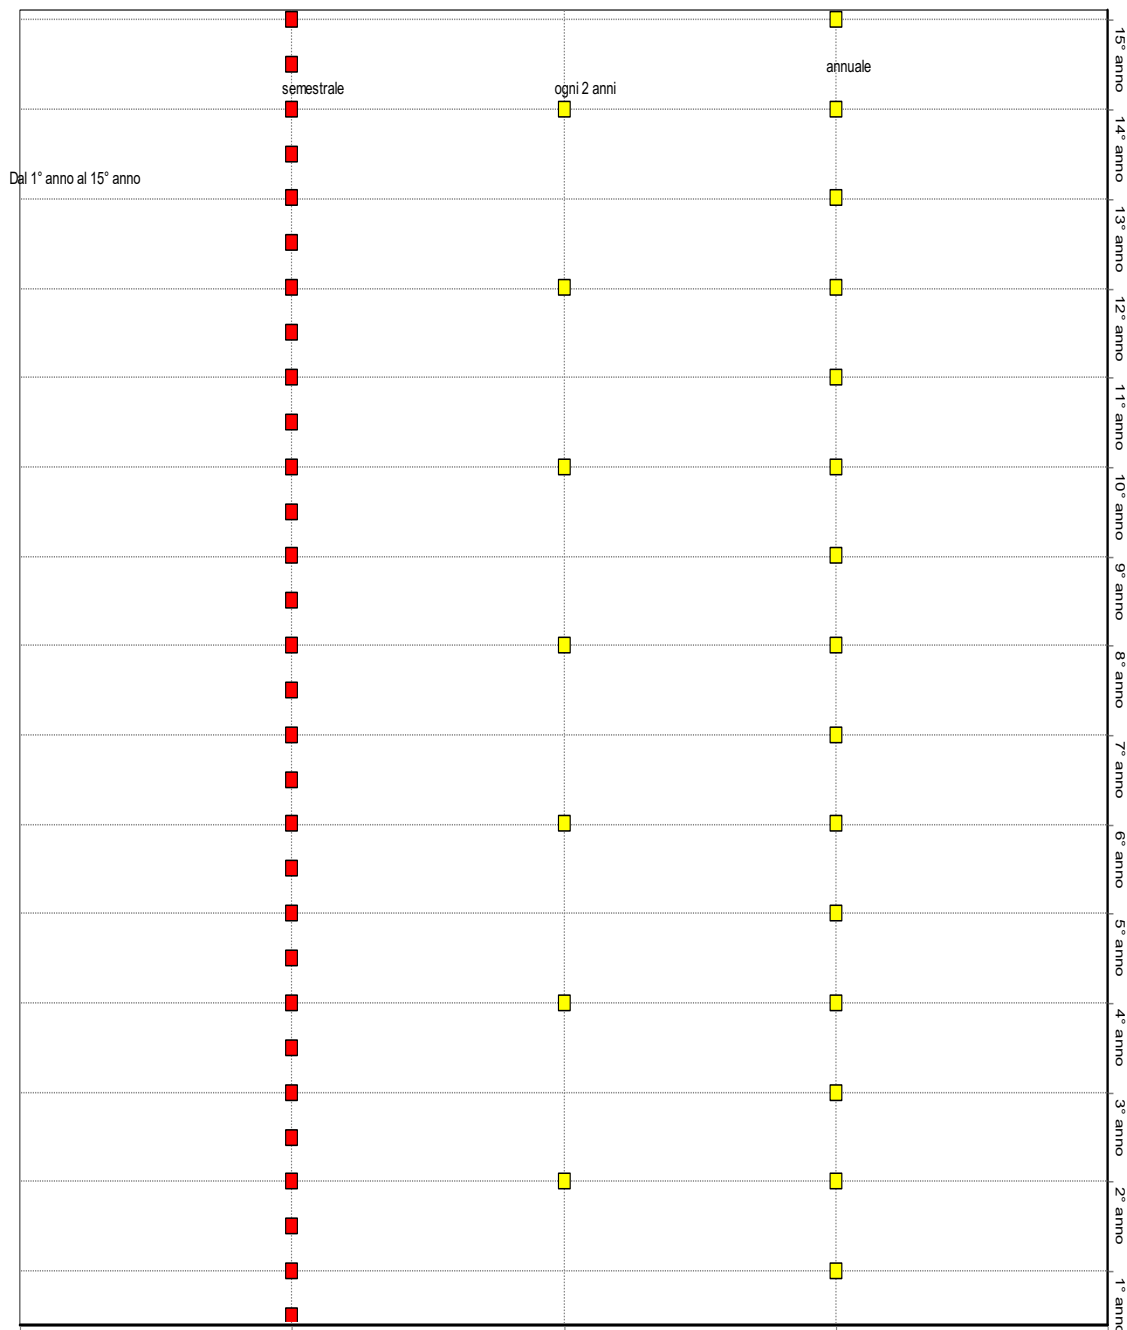
**Grafico interventi**  
**Elemento tecnico: Ripristino marciapiedi**

Manutenzione

Controllo buche e deformazioni
