Comune di Campagna Lupia

# Piano per l'Eliminazione delle Barriere Architettoniche

Relazione preliminare

Ottobre 2020

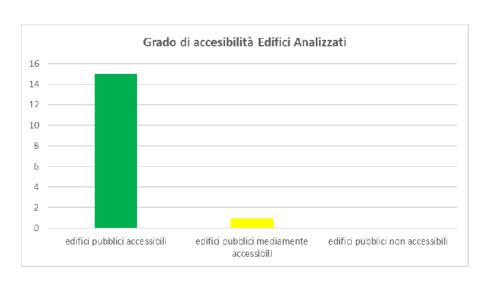
Come si può notare dal grafico sopra riportato, gli edifici pubblici rilevati come accessibili sono nettamente la maggioranza (n. 15 su un totale di 16), non ci sono edifici pubblici non accessibili ma solamente 1 mediamente accessibile.

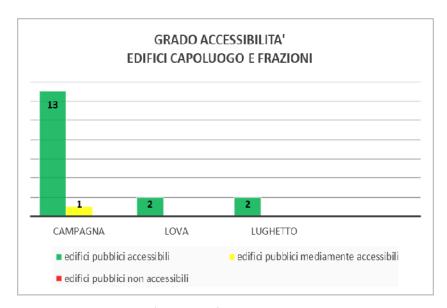
Grado di accessibilità degli edifici pubblici distribuiti nel territorio

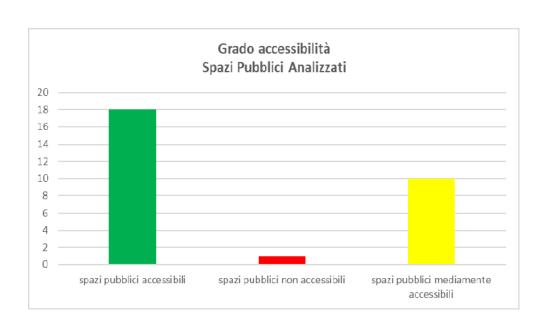
Per quanto riguarda gli spazi pubblici, la situazione segue lo stesso trend degli edifici con un numero di spazi accessibili rilevati pari a 18; quelli considerati mediamente accessibili sono 10, risulta solo 1 non accessibile.

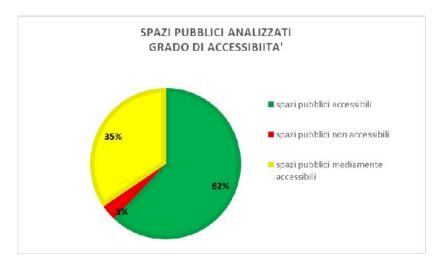
Distribuzione percentuale del grado di accessibilità degli spazi pubblici

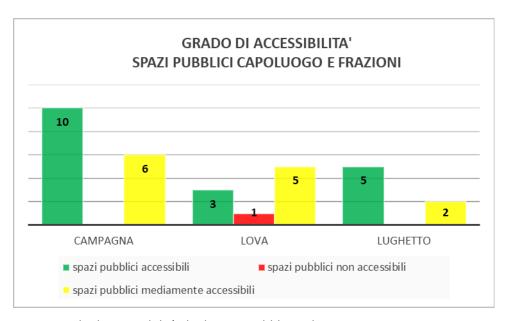
Grado di accessibilità degli spazi pubblici nel territorio

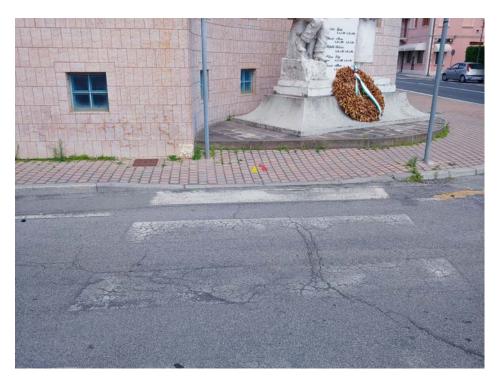
Scarsa visibilità dell'attraversamento pedonale dovuta a cattivo stato di manutenzione della segnaletica

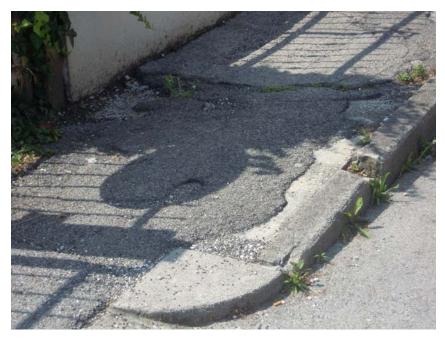
Scivoli attraversamenti pedonali non conformi o in cattivo stato

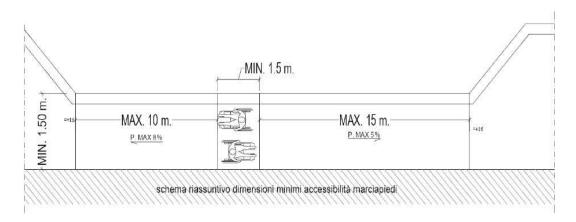
Esempi sulla corretta dimensione minima accessibilità dei marciapiedi

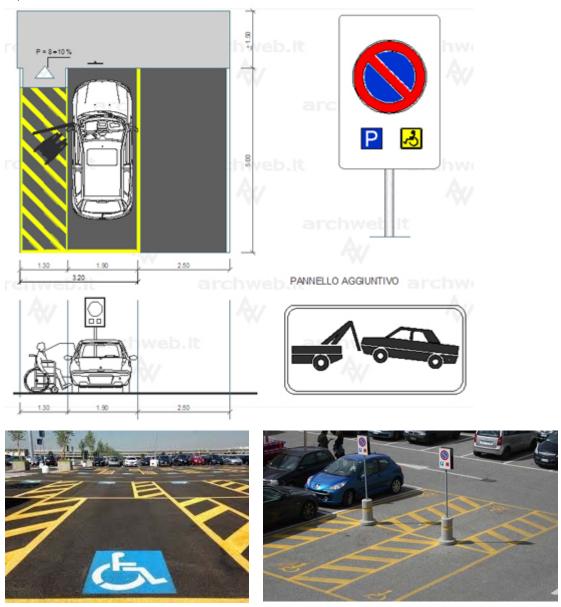
Esempio SEGNALETICA ORIZZONTALE/CARTELLONISTICA

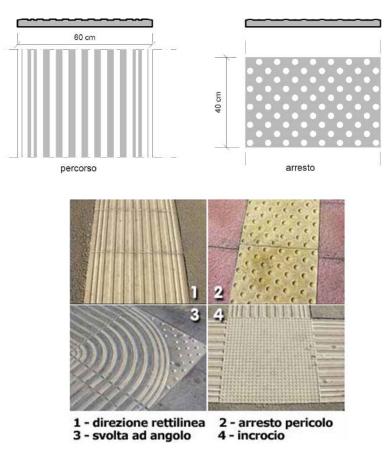
Esempio materiale percorso linguaggio LOGES

Questo sistema (il cui nome è acronimo della definizione *Linea di Orientamento, Guida e Sicurezza*), evoluto a seguito di ricerche e approfondimenti non solo italiani, si basa su di una codifica di linguaggio riassumibile in rigature continue per i tratti di percorso lineare e rilievi a bolle per i punti di segnalazione del pericolo valicabile o assoluto.

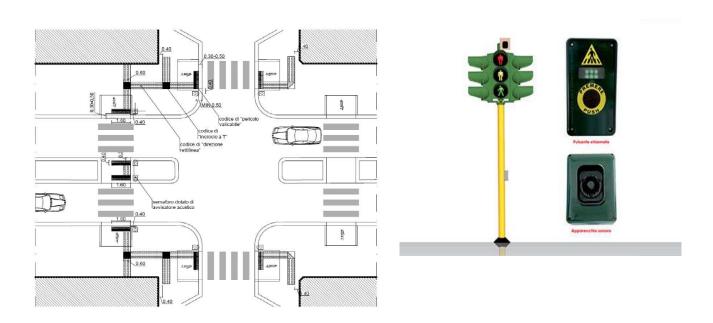
Esempio utilizzo di percorsi tattili e semafori con segnalatore acustico

Per ovviare all'impossibilità di percezione sensoriale da parte dei non vedenti dell'ordinario messaggio luminoso delle lanterne semaforiche, si sono diffusi dei sistemi paralleli al funzionamento luminoso dell'impianto semaforico che prevedono l'impiego di sorgenti acustiche lungo la direzione dell'attraversamento, per permettere ai disabili visivi di "sentire" il messaggio dell'impianto ed essere dallo stesso guidati. E' da ricordare poiché l'emissione sonora, per quanto opportunamente tarata, ha efficacia entro una certa distanza (definibile solamente individuo per individuo) e, conseguentemente, i tratti di attraversamento delle carreggiate possibilmente non dovrebbero mai essere superiori a dodici metri. Per maggior chiarezza, di seguito si riporta un esempio di soluzione per attraversamenti pedonali accessibili ai disabili visivi tramite l'impiego del linguaggio LOGES:

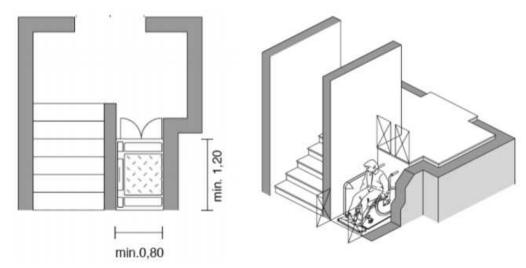
Esempio elevatore interno edificio

Si tratta di piattaforme, il più delle volte dotate di pareti o anche di una vera e propria cabina, che si muovono verticalmente su guide, con trazione elettrica o idraulica molto simile a quella di un normale ascensore. La caratteristica principale della piattaforma elevatrice è quella di FUNZIONARE A "uomo presente" e di avere una velocità limitata (max 0,15m/sec).
