## RESTAURO DELLA "VILLA GUIDINI"

PROGETTO DI MIGLIORAMENTO SISMICO: INTERVENTI SUI SOLAI E SULLE MURATURE  
PRIMO STRALCIO

PROGETTO ESECUTIVO

RE01

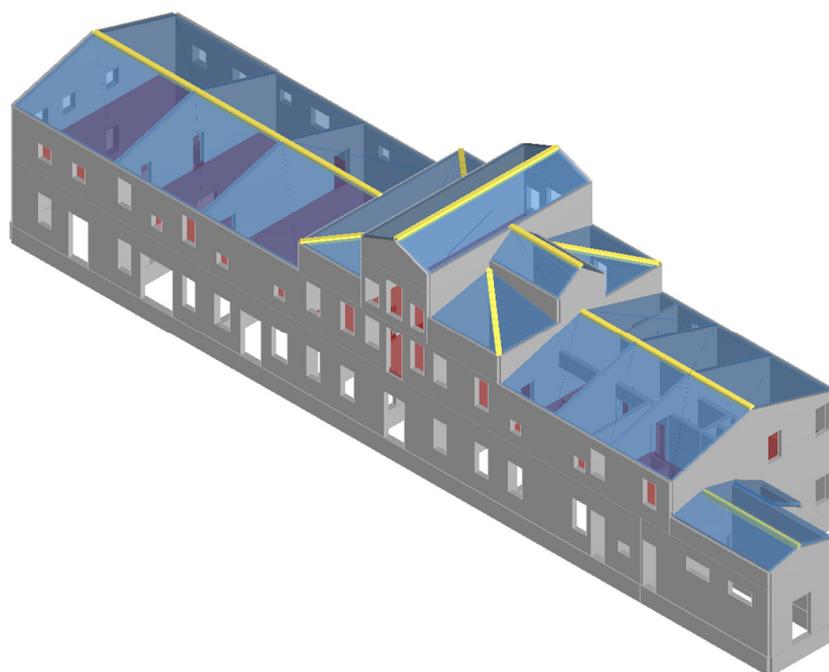
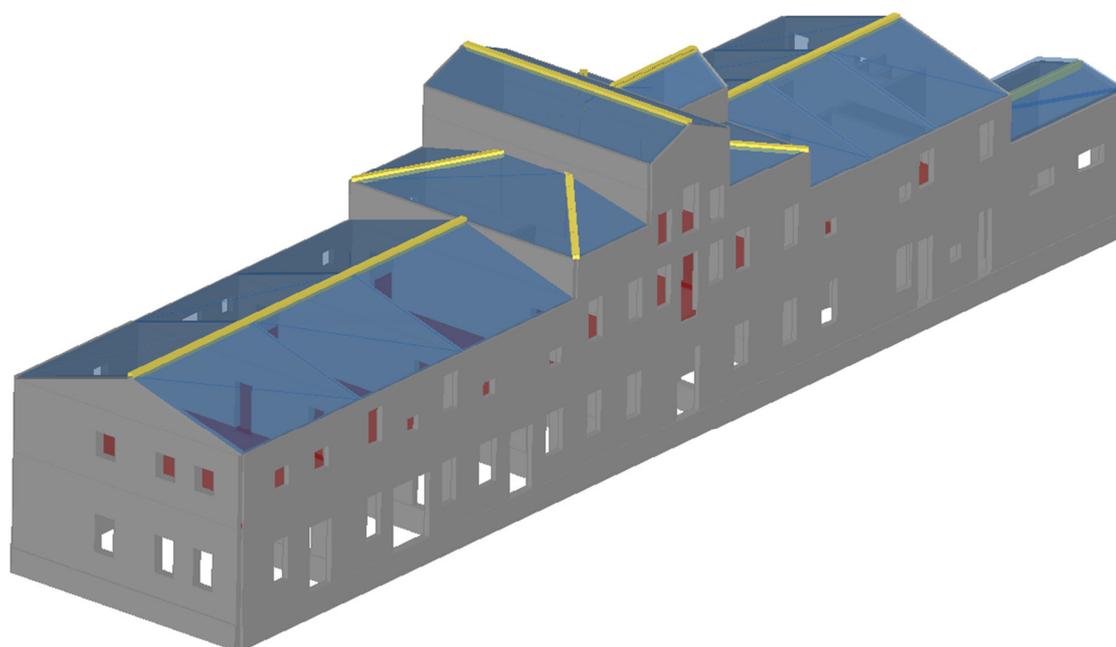
**Vista globale del modello**

Il modello di riferimento è quello a telaio equivalente tridimensionale, in cui le pareti sono interconnesse da diaframmi orizzontali di piano (solai). Nello specifico degli edifici in muratura, la parete potrà essere adeguatamente schematizzata come telaio, in cui vengono assemblati gli elementi resistenti (maschi e fasce) ed i nodi rigidi. Le travi di accoppiamento in muratura ordinaria, o fasce, saranno modellate solo se: - La trave sia sorretta da un architrave o da un arco o da una piattabanda strutturalmente efficace, che garantisca il sostegno della muratura della fascia anche nel caso in cui quest’ultima venga fessurata e danneggiata dal sisma; - La trave sia efficacemente ammortata alle pareti che la sostengono (ovvero sia possibile confidare in una resistenza orizzontale a trazione, anche se limitata) o si possa instaurare nella trave un meccanismo resistente a puntone diagonale (ovvero sia possibile la presenza di una componente orizzontale di compressione, ad esempio per l’azione di una catena o di un elemento resistente a trazione in prossimità della trave).

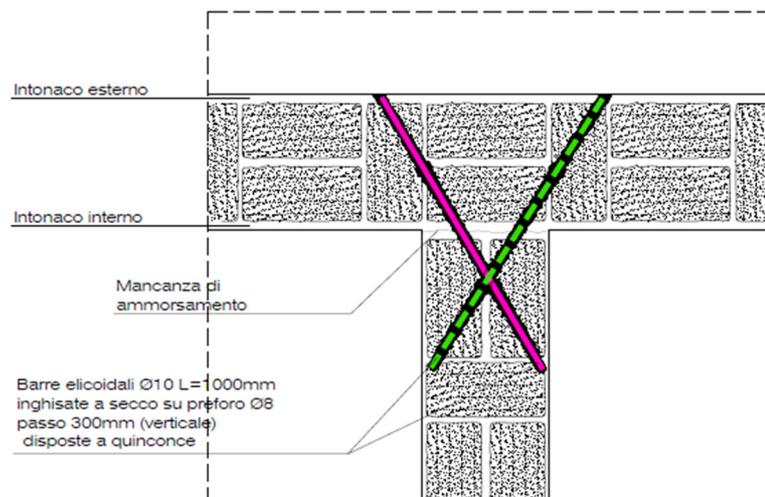
Si interviene compensando le mancanze di ammorsamento della muratura negli angoli e innesti di murature trasversali attraverso cuciture armate incrociate da realizzarsi mediante inserimento di barre in acciaio o di materiali sintetico entro prefori nella muratura, ancorate mediante iniezione malte a base calce.

Tale tipologia di intervento potrà essere eseguita dall'esterno, dove possibile, in modo da evitare di dover intaccare i decori interni.

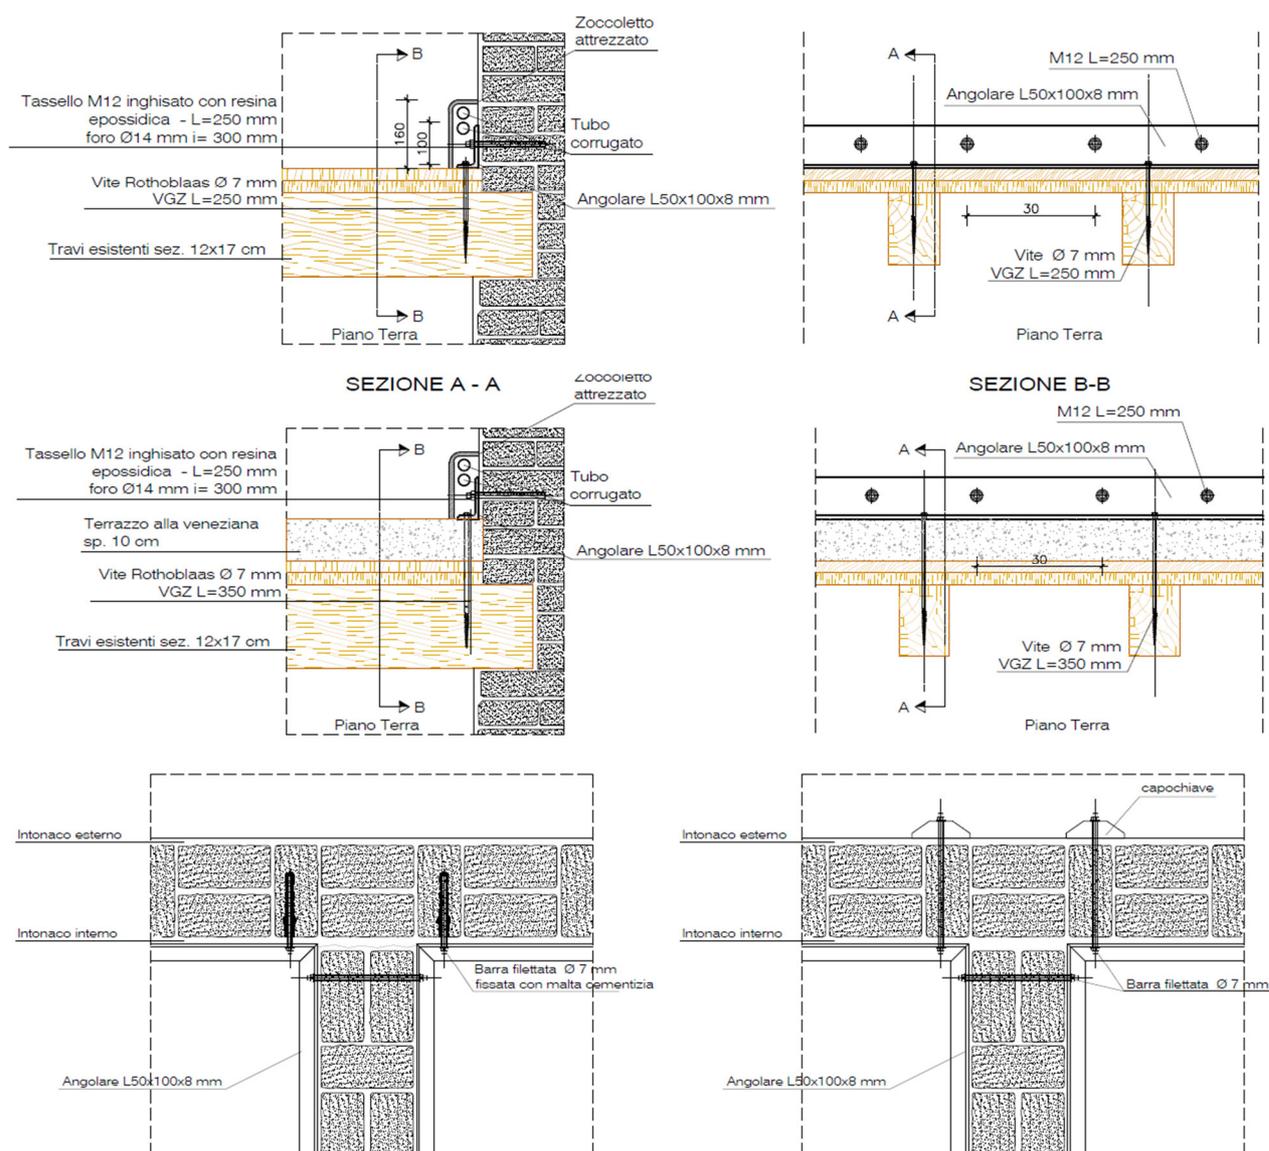
Saranno posti in opera cordoli in acciaio, realizzati con profili angolari, posti all'estradosso dei solai (a chiudere i singoli campi) e mascherati all'interno di uno zoccolo in legno attrezzato per il passaggio degli impianti, peraltro già presente in molte stanze (in plastica e privo di adeguata manutenzione).

I cordoli saranno opportunamente collegati alle travi di solaio mediante viti passanti pacchetto di finitura. Saranno inoltre efficacemente collegati alle murature esterne ed interne con perforature armate, le quali saranno chiuse all'esterno da capichave, ove possibile, o in alternativa rese solidali con inghisaggi di malta di calce.

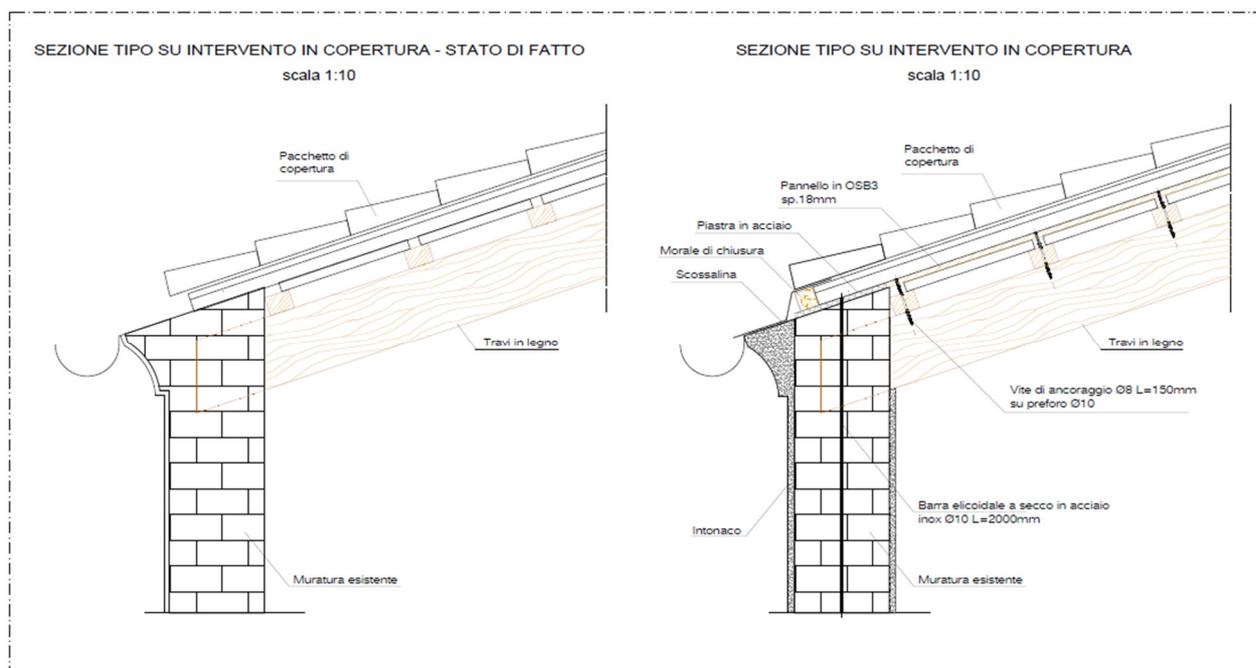
Tale tipologia di solaio risulta deformabile, quindi non ottimale dal punto di vista sismico per la distribuzione dei carichi sismici alle murature, e pericoloso per l'utenza in caso di azione sismica per il rischio di caduta delle tavelle.

Nell'ottica di mantenere i controsoffitti intonacati ove presenti, si propone per irrigidire tale solaio di posare, al di sopra delle tavelle, un nuovo tavolato in legno/pannello in OSB, fissato ai morali, alle travi di copertura ed al cordolo perimetrale in acciaio, fissato a sua volta alla muratura perimetrale con una barra elicoidale a secco. Tutte operazioni che possono essere eseguite all'estradosso del solaio.

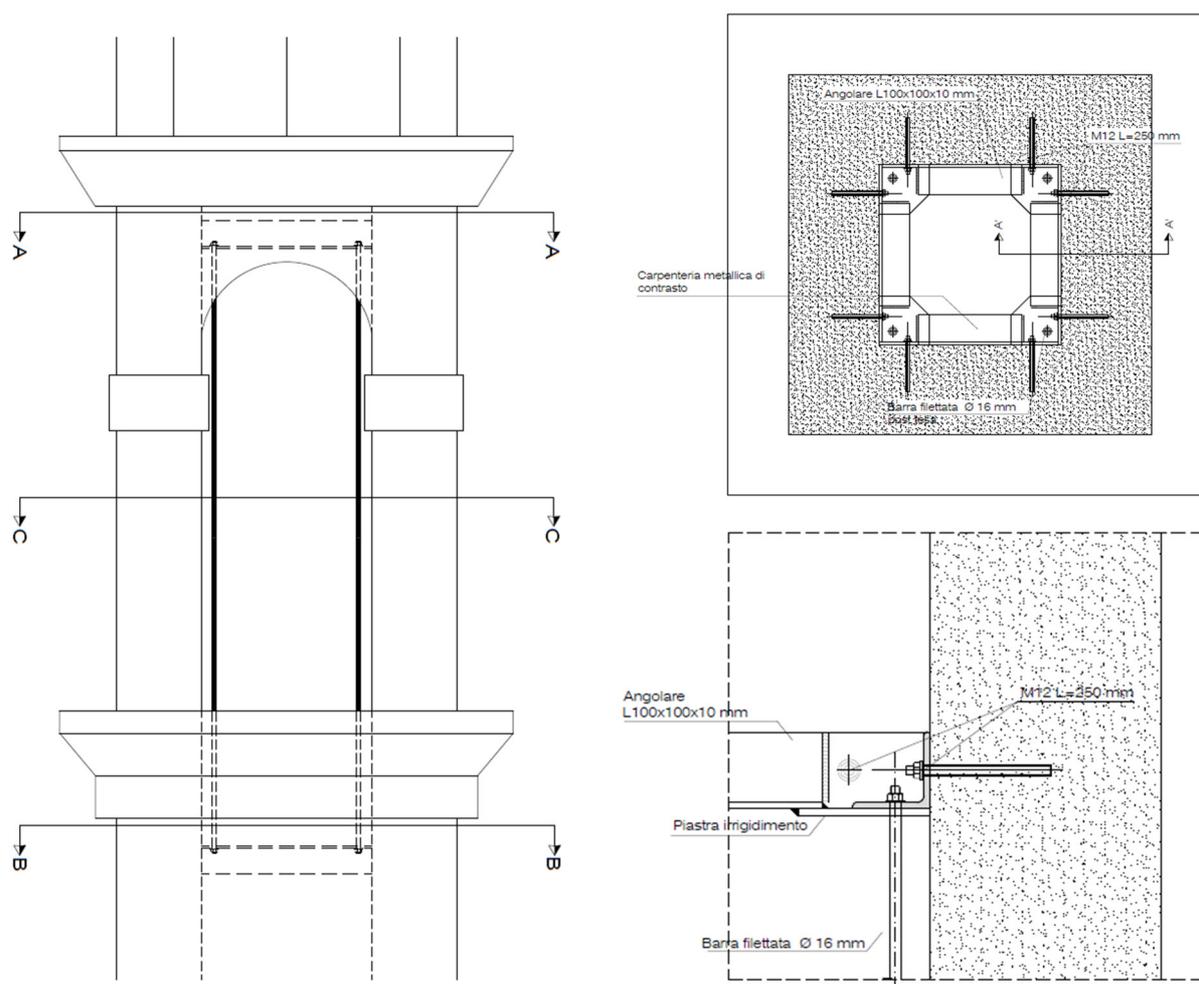
### 8.5 Intervento sul campanile
