| COMUNE DI ROVOLINO<br>PROV. DI PADOVA | Oggetto: LAVORI PER LA MESSA IN SICUREZZA IDRAULICA DEL TERRITORIO NELLA ZONA DEL CENTRO DI BASTIA E PER LA MESSA IN SICUREZZA DEL TRAFFICO VEICOLARE DELLA PARROCCHIALE "SANT'ANTONIO" | 1° STRALCIO - PROGETTO ESECUTIVO |
| COMMITTENTE: COMUNE DI ROVOLINO<br>piazza S. Antonio, 1 - 35030 Rovolo (PD) | 1° Foglio di 8 Fogli | Titolo: |
| Progettista: MENALDO GEMINI, CRISTIANO<br>(C.A.A. - C.I.T. 10.751.05545)<br>Collegio dei Periti e dei Periti e Peritici - A.O.S. | | Data: 10 gennaio 2022<br>Aggiornamento: 06 giugno 2022 |

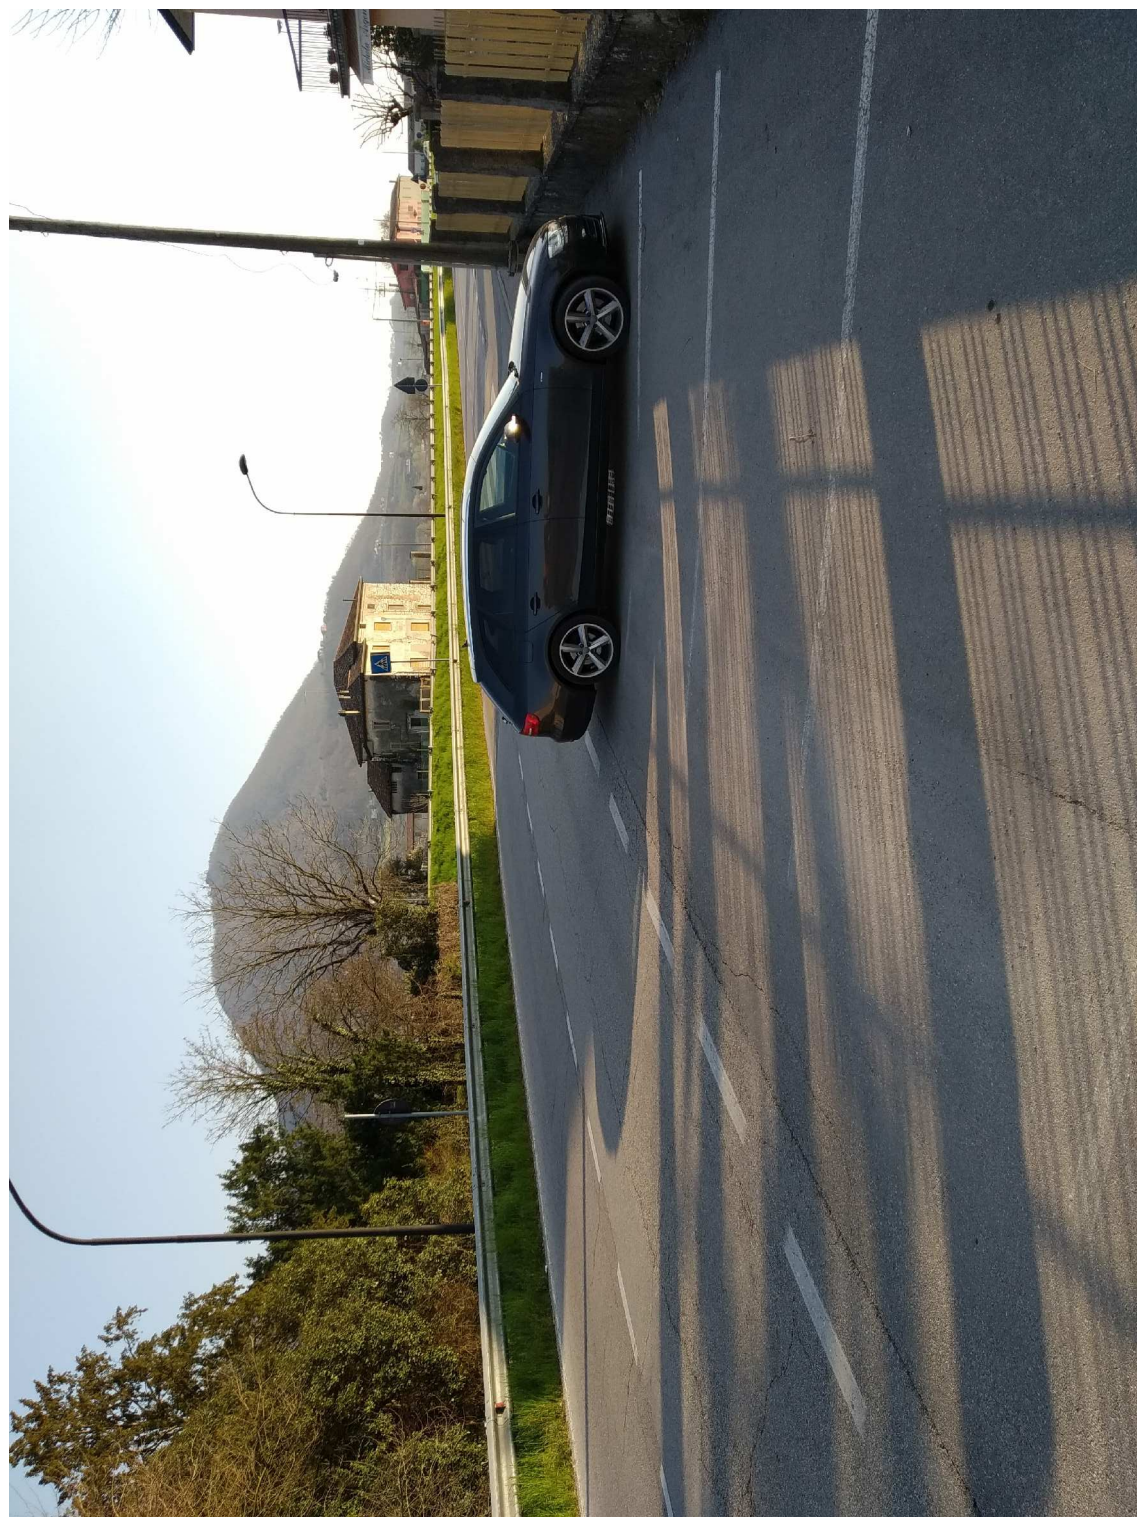
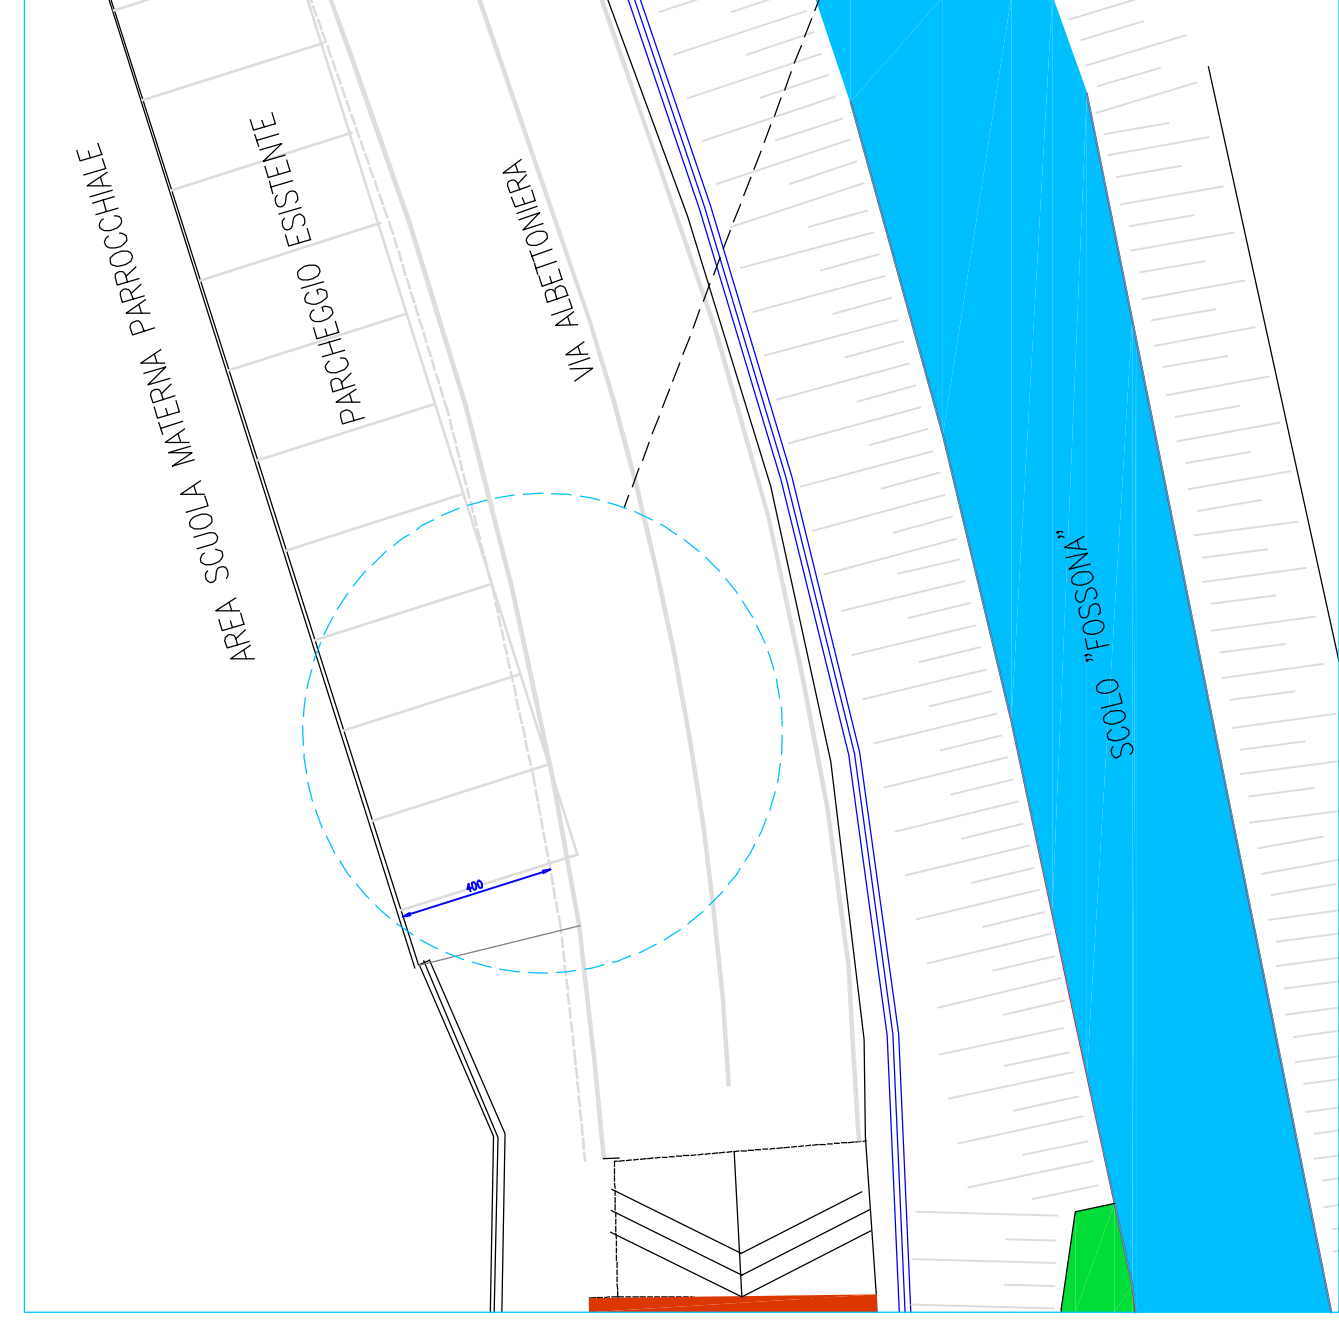
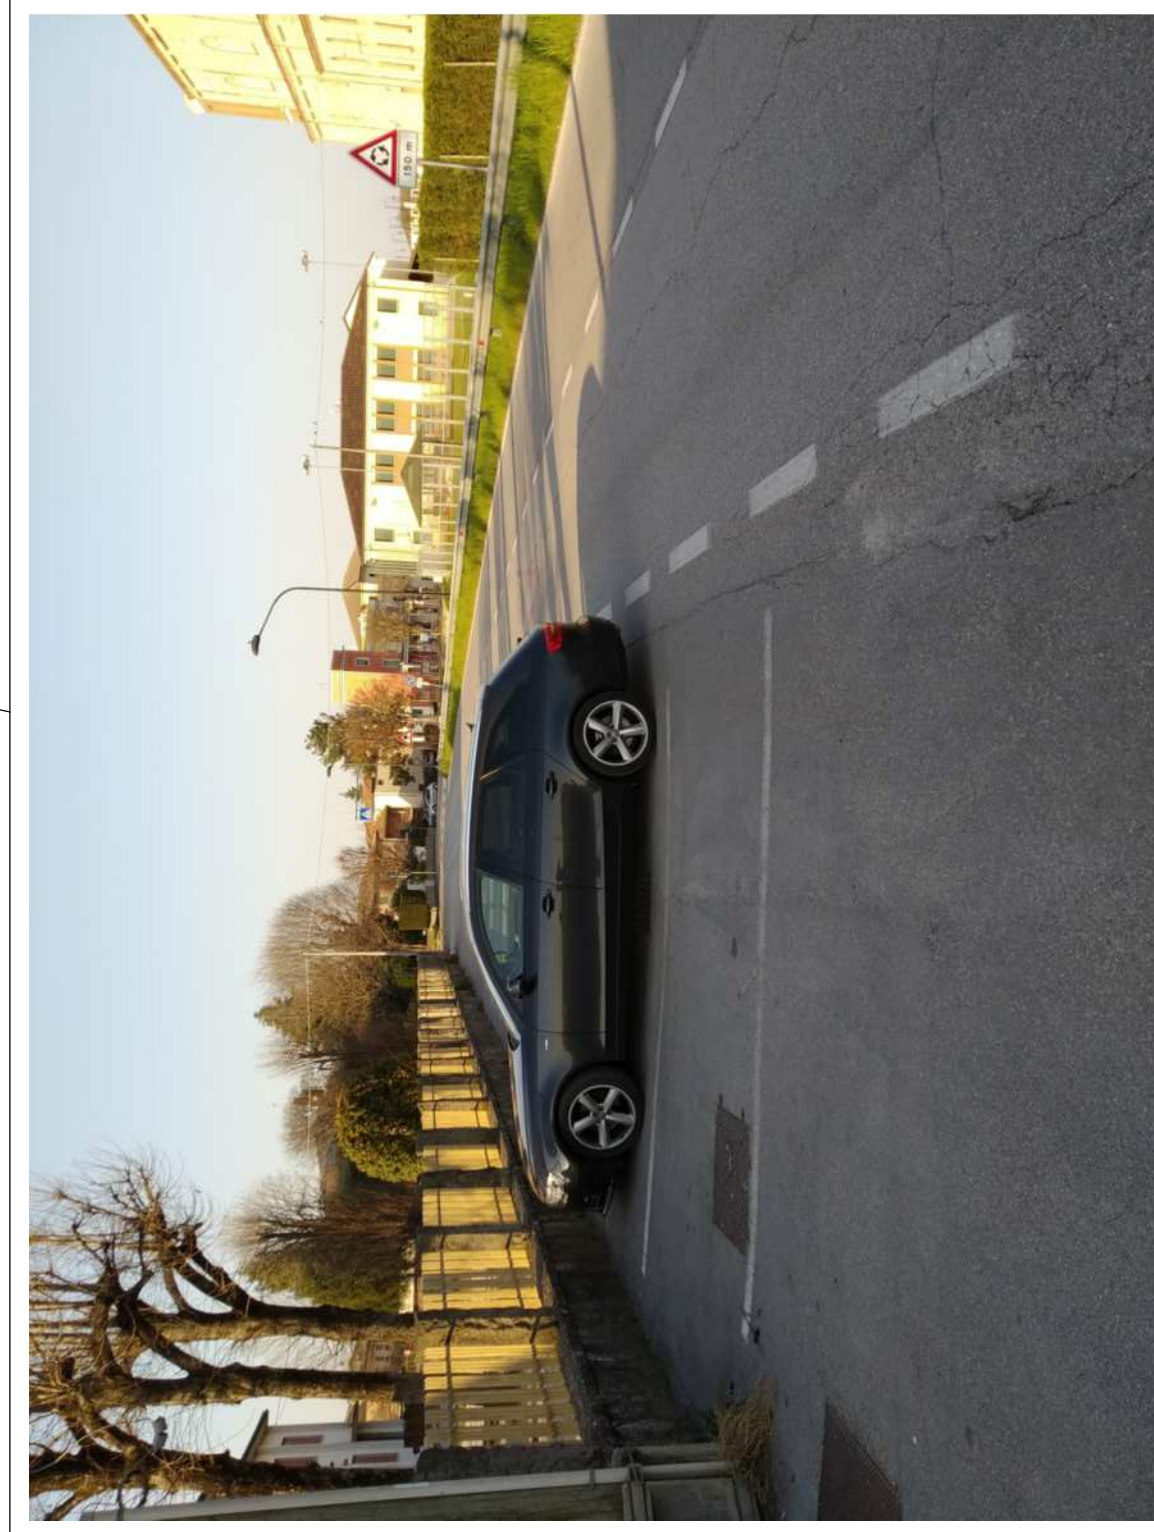
Lo stato dei luoghi evidenziato nel particolare e ripreso nell'immagine mette in luce le criticità del sistema, in quanto, con le auto in sosta, gli utenti della sala materna, per poter accedere, devono necessariamente transitare sulla sede vuota per destinazione, con evidente rischio di investimento.

Negli orari di maggior afflusso, con il parcheggio saturo di veicoli in sosta, tale situazione rappresenta una chiara e pericolosa abbassamento dei livelli di sicurezza, aggravato dal fatto che, tra i fruitori degli spazi, vi sono anche i bambini che frequentano la sala materna.
