| COMUNE DI ROVOLON | | PROVINCIA DI PADOVA | |
| Oggetto: LAVORI PER LA MESSA IN SICUREZZA IDRAULICA DEL TERRITORIO NELLA ZONA DEL CENTRO DI BASTIA E PER LA MESSA IN SICUREZZA DAL TRAFFICO VEICOLARE DELLA ZONA SOSTANTE LA SCUOLA MATERNA DELLA PARROCCHIALE "SANT'ANTONIO" | | | |
| 1° STRALCIO - PROGETTO ESECUTIVO | | Fascicolo | |

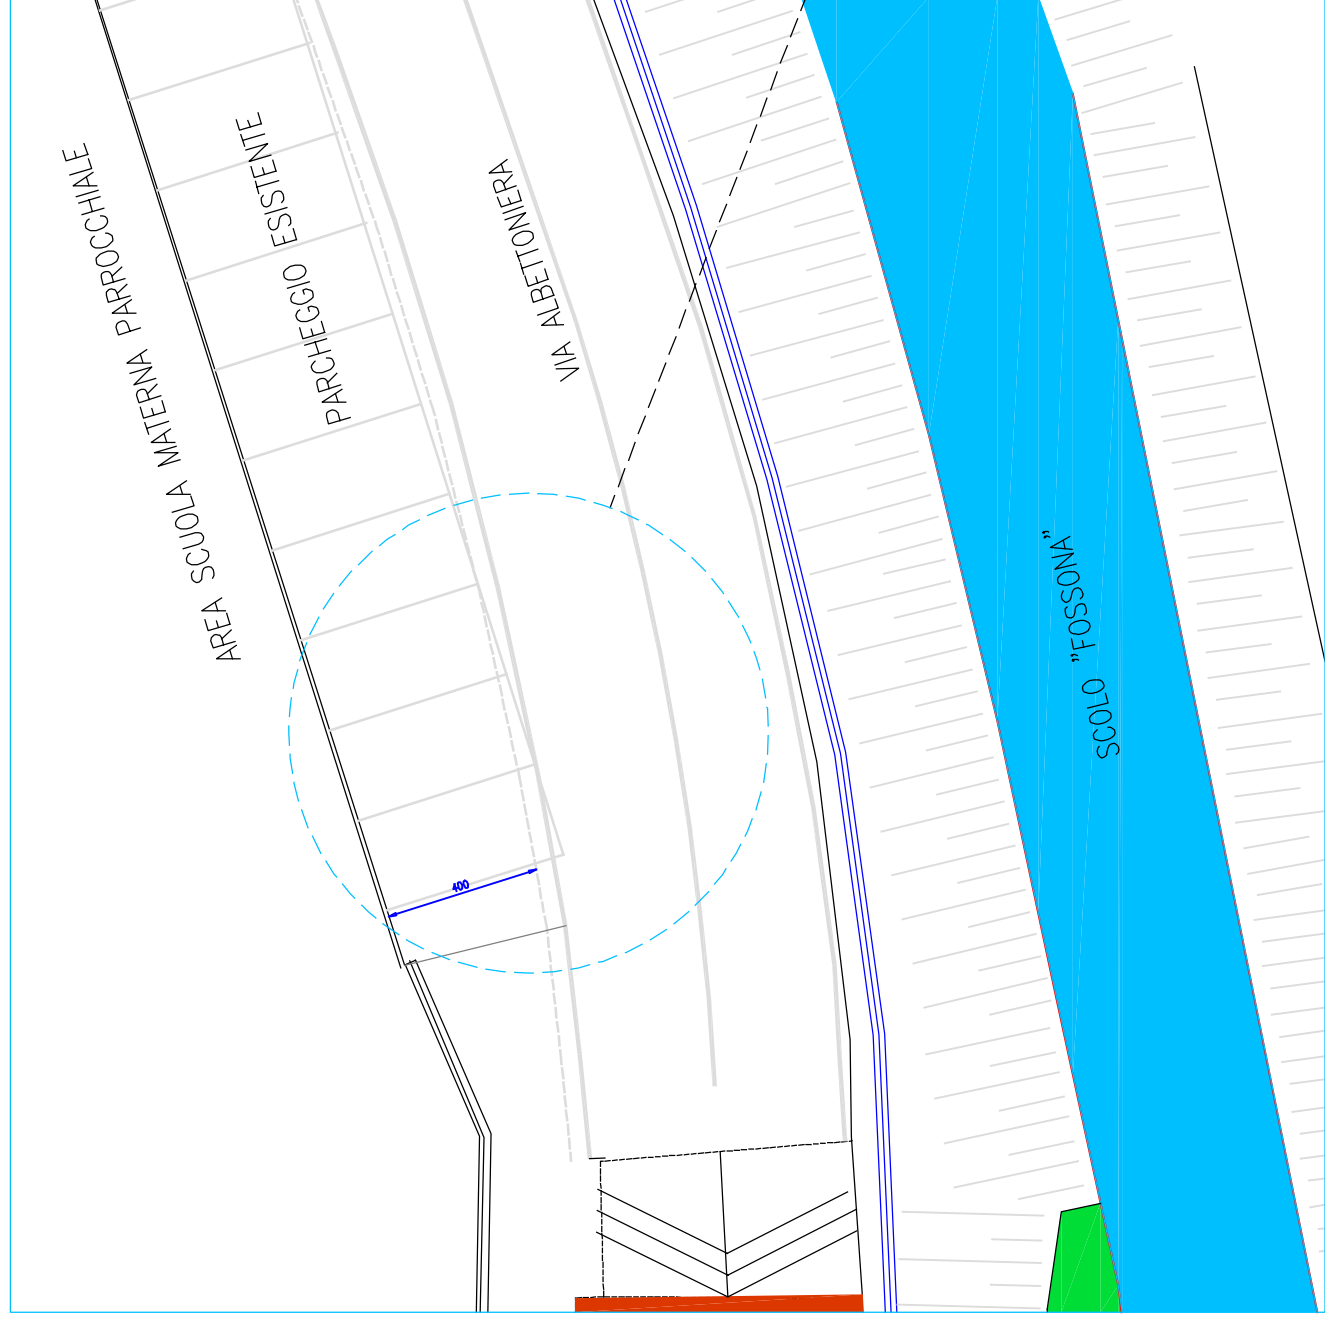
Lo stato dei luoghi evidenziato nel particolare e ripreso nell'immagine mette in luce la criticità del sistema in quanto, con la auto in sosta, gli utenti della scuola materna, per poter accedere, devono necessariamente transitare sulla sede viaria per destinazione, con evidente rischio di investimento. Negli orari di maggior afflusso, con il parcheggio saturo di veicoli in sosta, tale situazione rappresenta una chiara e pericolosa abbassamento dei livelli di sicurezza, aggravato dal fatto che, tra i fruitori degli spazi, vi sono anche i bambini che frequentano la scuola materna.
